# *FATABUREN*

# DELSBOGÅRDEN

*av Gotthard Gustafsson*

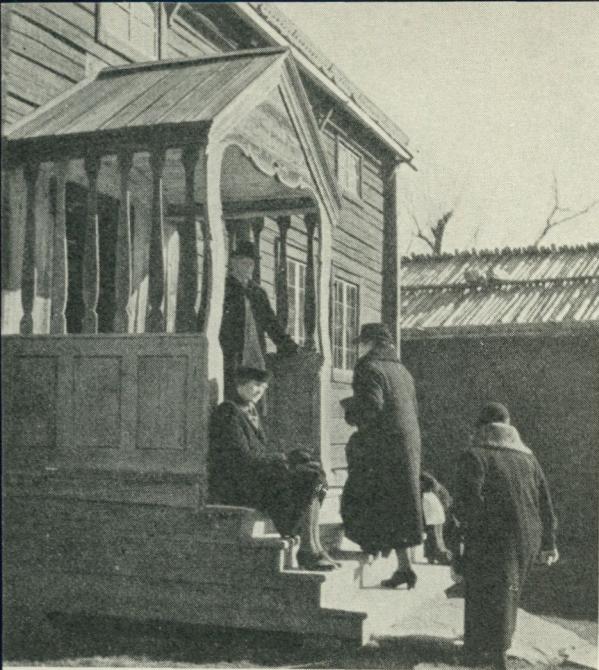
Bild 5. Edsängsstugans brokvist. Foto Lennart af Peterssens.

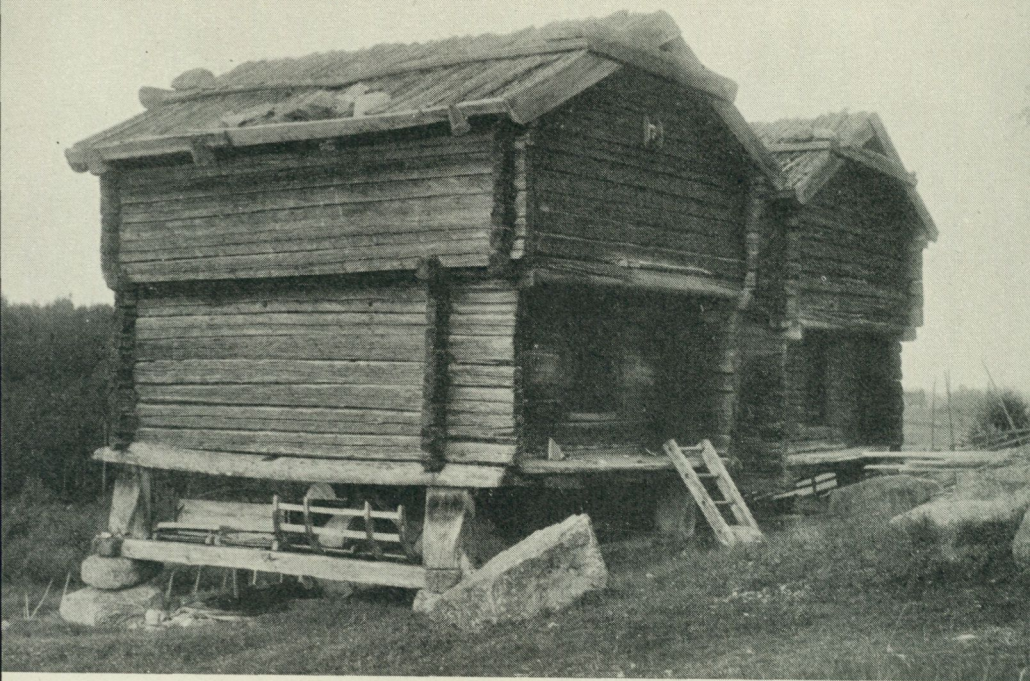
Bild 11. Två gamla härbren i Rossla i Delsbo. Foto Axel Nilsson 1904.

tar, och i svalens inklädnad möter den gamla resvirkestekniken. Den utkragade överdelen är något yngre och med valhäntare knuthugg men underlaget till vedtaket av tättagda rundstockar är det ursprungliga och av samma ålderdomliga art som i Älvrosgårdens ståtliga stolpbod. Det andra härbret med väggar av planbilat timmer kommer från Karlsgården i Tjärnmyra. Det är uppfört under början av 1700-talet och visar en för härbren mera typisk väggsyll, "rätt-tröge", som är bredare och på undersidan skålformigt urtäljd för att hindra råttorna att över väggarna ta sig in till härbrets förråd av matvaror och spannmål. Bild 11 visar två gamla härbren i en delsboby som gett oss ledning för utformandet på Skansen av Tjärnmyrahärbrets vedtak.

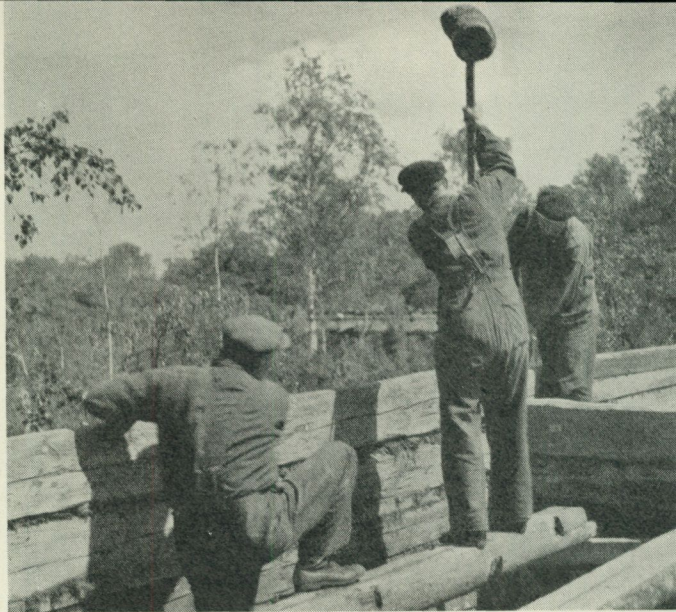
Bild 12. Från återuppförandet på Skansen. Vägstock i Västerängsbyggnaden drives ned i knuthugg och på dymlingarna.
