**NORDISKA MUSEETS OCH  
SKANSENS ÅRSBOK 1943**

# PRIMITIVA BÅTAR I SMÅLAND

av *Albert Nilsson*

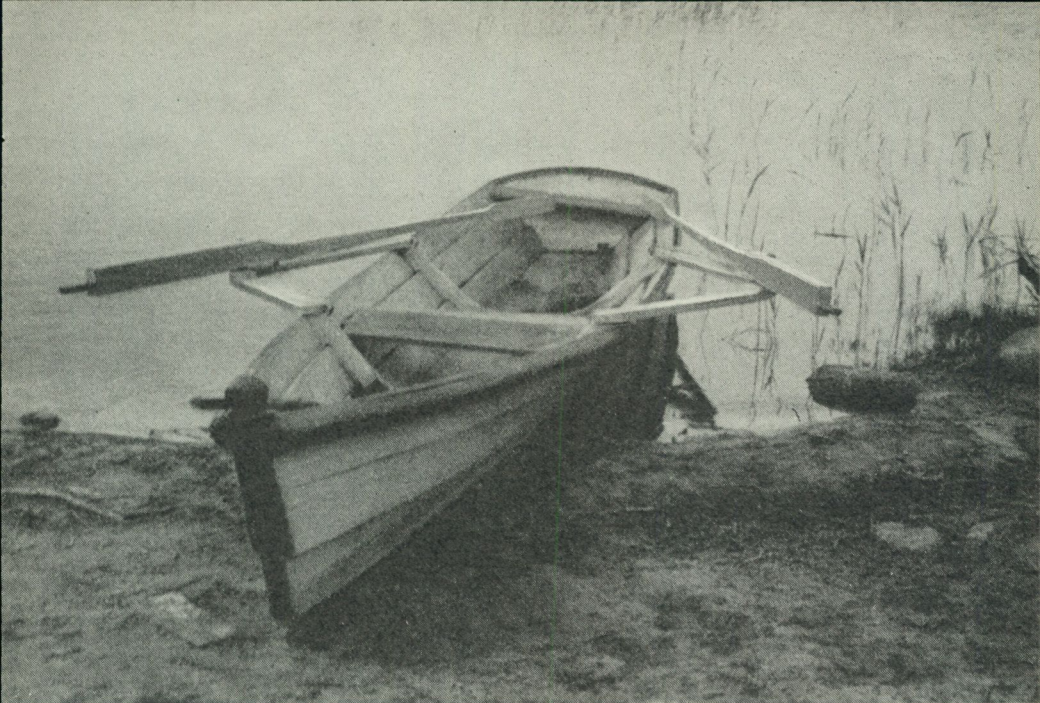
Bild 4. Nutida båt från Bolmen med utriggade åror, S. Unnar-  
ryds socken. Foto Lunds universitets folkminnesarkiv.

rodden har i den smala båten en särskild anordning med ut-  
riggade årlägen konstruerats. Sådana kallas nu för tiden kram-  
por och bestå av två svängda trän förenade i ungefär rät vinkel  
med en bladskarv, vari tollapinnen fästs, vanligen med en på-  
lagd slitskena av trä. Dessa krampor fästas i spantparens över-  
kant och borden med dess kantlist och ligga ut från båten i  
vågrätt läge. De synas på den ifrågavarande båten ha varit  
fast spikade men äro på de nu brukade bolmenbåtarna som  
regel fastsatta medelst järnkrampor i spantens inre sida och kun-  
na fällas ut över båtkanterna, bild 4. Roddtoften vilar på två klam-  
par, som gå från bottenstockarna halvvägs upp längs bordet,  
medan den aktra toften vilar på en smal list. Framstäv-  
en har utvändigt en kraftig, tresidig skyddslist, som täcker såväl stä-  
ven som bordens och bottenstockarnas främre kant. Borden äro  
spikade med på insidan klinkböjda spikar. Bottnens mittfog är

botten och bord samt ytan mellan stäv, bordändar och skyddslist ha en tätning av någon grov vävnad. Förstärkande järnband äro påslagna längs yttre delen av akterspegelns överkant samt runt stävens yttersidor. Slutligen skall blott i fråga om materialet nämnas, att bottenstockar, två ursprungliga spant, "krampor" för årorna, akterspegel, stäv och stävlist äro av ek, medan borden, två nya spant och stävens inre förstärkning äro av fur.

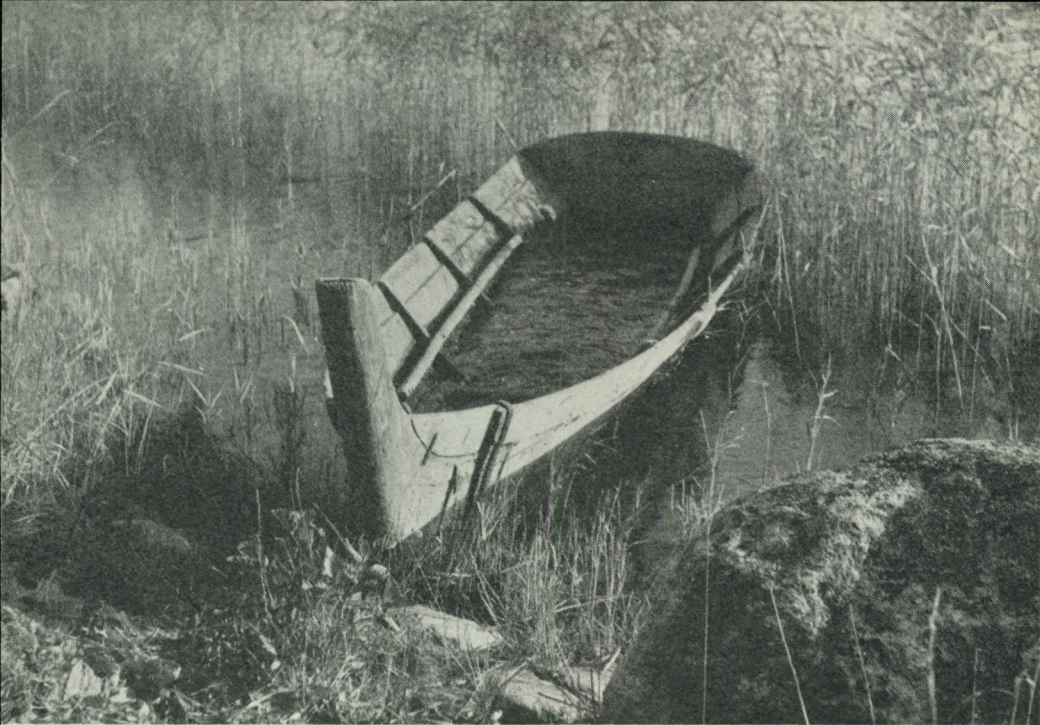
Det i Nordiska museets samlingar ingående "sommaskepet" har sitt understa parti av två urholkade furustockar. Akterspegeln är liksom på bolmenbåten satt i en nåt på stockarnas översida. Framstammens utformning är av ett särskilt intresse. Av en kraftig fura har rot delen uttagits så att en utlöpande rot kunnat formas till den höga stäven, som urholkats på insidan, och av stamdelen ha utformats två kraftiga utåtriktade vindor. Denna urholkade stäv är ställd på bottenstockarnas överkant, men dess främre parti faller ner över bottenens främre kant. Genom en sådan stävkonstruktion erhålles en plan och bred anläggningsyta för bordens halsar samt först och främst en enkel och solid lösning av det vid all båtbyggnad svåra problemet att få båtens sidor tillräckligt utsvängda före anslutningen till stäven. Behovet av en stävkonstruktion som denna har givetvis framkommit, först sedan man börjat övergå till båtar med påbyggda bord, men i sin urholkningsteknik bevarar den traditionen från stockbåtarnas formvärld över till de byggda båtarna. Den torde också kunna inordnas som ett icke ointressant led i den utvecklingsserie av sammanfogning mellan stäv och bord, till vilken Philibert Humbla i sin avhandling om galtabäcksbåten på ett utmärkt sätt uppdragit konturerna med användning av såväl förhistoriskt som sentida material.

Sommenbåten har två bordgångar, som äro lagda i klink och spikade. Lanningen mellan översta och undre bordgången blir allt bredare fram mot stäven med sned avfasning på båda borden. Detta gör att borden vid sina främre halsar ligga så gott som helt utanpå varandra och det blir därigenom blott den

Bild 6. "Sommaskap" från Asby socken, Östergötland. Lagg märke till den högt uppstående framstammen med dess vindor för bordens anslutning. Nordiska museet 63,418.

inre bordgångens halsar, som ligga an mot vindorna. Borden äro bilade och översta bordgången har tre stycken ursparade klampar på varje sida, vari årtullarna av järn drivits ned. Båten har fyra spantpar, av vilka de båda mellersta mötas med horisontell snedskarv, medan de andra blott äro halvspant. Längs bottenens sidor finnas urtagningar i spanten för att inkommande vatten inte skall stanna på ett ställe. Längs spanten löper en list för de tre roddtofterna, som benämnas "sittelappar". Längst akterut har tydligen liksom i nutida sommenbåtar funnits en "storänslapp", liggande på en längs borden fastsatt plankbit, och i fören har troligen en "lillänslapp" legat, möjligen direkt på bottenstockarnas kant. Den mellan två klossar nära botten framtill fastsatta spolen torde ha använts för båtens fastgöring.

Stävproblemet är på "klovaskeppet" från Bolmen redan löst på ett sätt, som man nu finner som det gängse bland alla byggda inlandsekor med förstäv i stället för spegel, även om ett primitivt drag ännu dröjer kvar i anslutningen mellan stäv och botten. En lösning av primitivare kynne, som även påminner om liknande stävkonstruktioner på kölbyggda båtar, möter man på de äldre s. k. "sommaskepen" eller båtar från sjön Sommen på gränsen mellan Småland och Östergötland. En sådan båt förvärvades redan år 1890 från Mareks by i Asby socken till Nordiska museet. Men man kan säga att den kom att förvärfvas på nytt till museet år 1941, då museets under arbete varande realregister över de inemot en kvarts miljon numren i samlingarna passerade båtens inventarienummer. Denna intressanta båt hade nämligen genom en oförklarlig lapsus råkat bli omärkt och under de många år som gått hade det tjänstemannavetande, som ju säkerligen en gång funnits om båten, också försvunnit. Med Hyltén-Cavallius bild av en sommenbåt i minnet kunde man visserligen misstänka, att den hörde samman med Sommenområdet, men bekräftelsen erhöles först, då ett inventarienummer på ett "sommaskap" framkom, där den utförliga beskrivningen i huvudliggaren stämde till punkt och pricka på den tidigare omärkta båten, bild 6—7.
