## Från 64 Västerlånggatan, Stockholm

Sune Ambrosiani.

Uppmätningar och ritningar af *Anders Roland*.

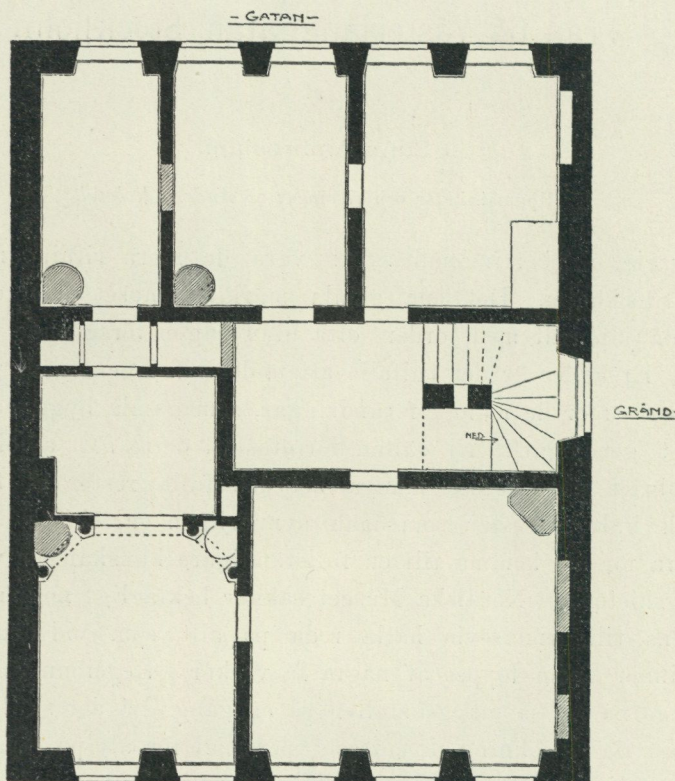
Fig. 1. Plan af våningen 1 tr. upp.

upp. Kring en förstuga i midten lågo 5 rum grupperade. Mot gården funnos: ett större rum och därinvid den sängkammare med alkov, från hvilken flera af bilderna äro hämtade, samt mot Västerlånggatan trenne smärre rum, fig. 1.

Sammanställer man planen fig. 1 och interiören fig. 2 erhåller man en god föreställning om sängkammarens utrymme. Utseendet af skiljeväggen mellan alkoven och rummet visar interiören.

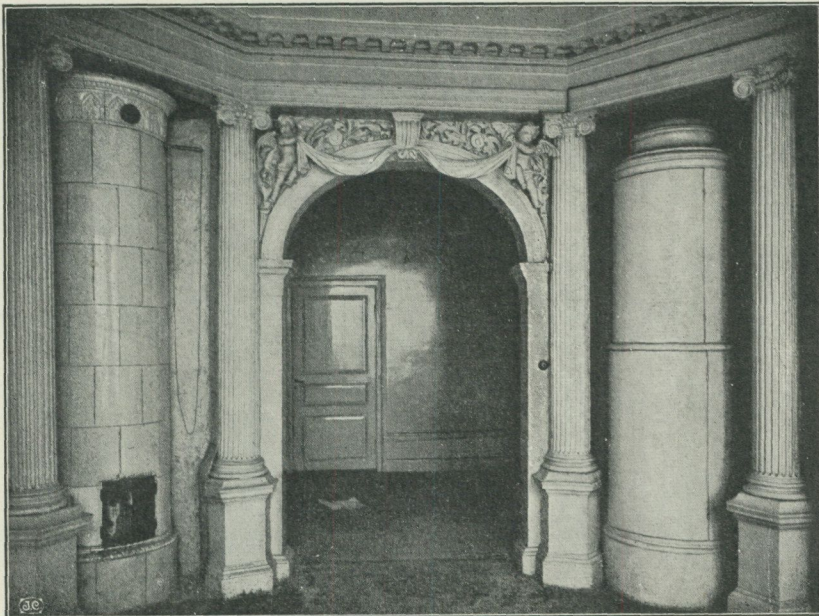
Fig. 2. Interiör, alkovväggen i kammaren.

De båda gårdsrummen hade ännu i behåll sitt 1700-tals utseende. Taken voro af gips med en å duk målad plafond i midten. Taklisten, som var af trä, har i sängkammaren det utseende, som interiören, fig. 2, och detaljer, fig. 3, utvisa.

Detaljer från kolonnerna å framsidan af alkoven visar fig. 7; snitt af arkivolt och anfangslisten till bågöppningen visar fig. 8. I nischerna å ömse sidor om denna har man i den ena satt en kakelugn och i den andra en imitation i trä af en sådan. Som å fig. 2 synes är den verkliga kakelugnen en sådan af hvita kakel från 1800-talets midt. Skåpet i den andra nischen har däremot den välkända formen af en rund kakelugn från 1700-talets senare hälft. Säkert har den hvita kakelugnen fått efterträda en ugn af just det utseende, som skåpet visar. Alkovens framsida är knappast äldre

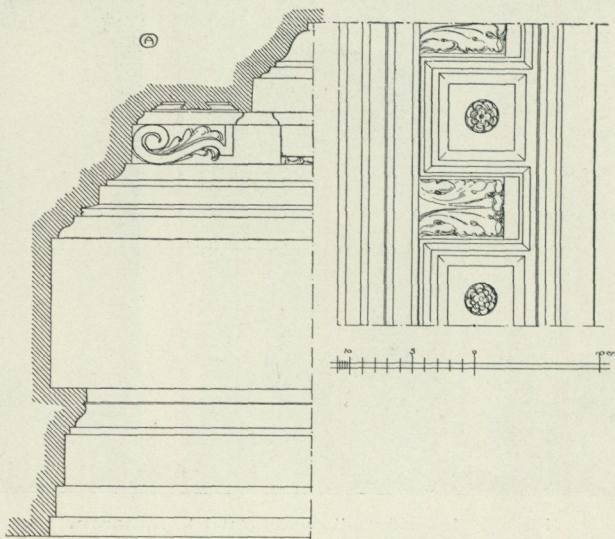
Fig. 3. Taklist från 1700-talet, tvärsnitt och plan.

I det större rummet förekom samma taklistmotiv, ehuru något varieradt. De små rosetterna å fig. 3 äro skurna i poppel(?)bark. Senare påmålning har emellertid förändrat dem så, att man först efter renskrapning kunde få fram deras gamla utseende. (Nord. M. 107,275.)

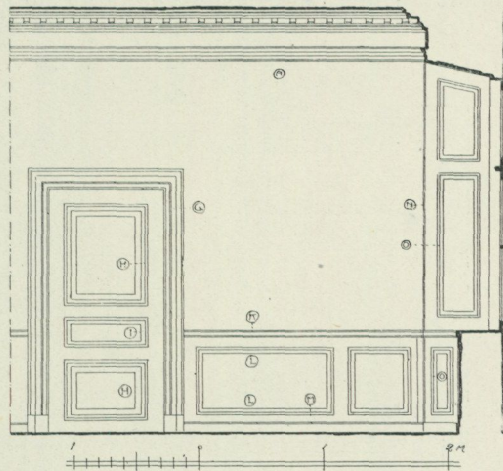
Fig. 4. Sängkammarens södra vägg.

I de båda rummen i 64 Västerlånggatan har det nedtill funnits en panel af trä. Sängkammarens södra vägg visar fig. 4, detaljuppmätningar af de olika profilerna fig. 5. Dörrarna hafva varit enkeldörrar med 3 speglar, se fig. 4 och interiören fig. 2. Fönsterfodrets utseende och trävirkets profiler visar fig. 6.

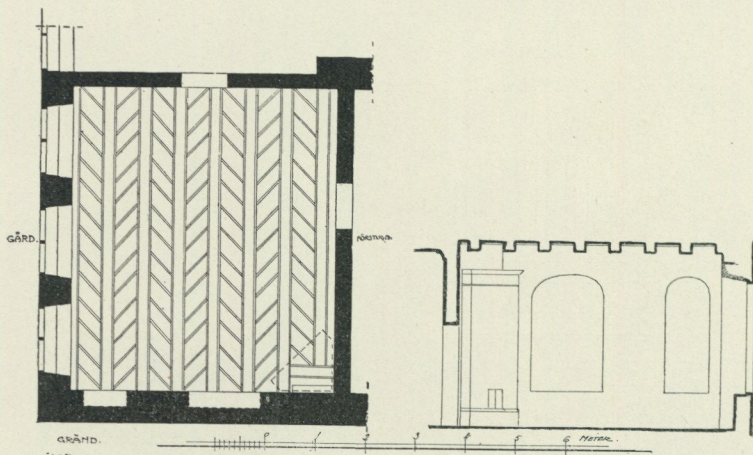
Fig. 9. Yttre rummet, tak och nischer i södra väggen, omkr. år 1600.

När man började aflägsna de i det föregående omnämnda taken, panel m. m. i de båda rummen, gjorde man emellertid nya intressanta fynd. Det visade sig nämligen, att ofvan gipstaken sutto äfven de äldre bjälktaken kvar, fig. 9. Det är väldiga träd som användts, ty det är endast en stock öfver hela spännvidden mellan ytterväggarna. Bjälkarna, som fått den profil fig. 10, 11 visar, ha sin längdriktning parallelt med Västerlånggatan. På de tre nedifrån synliga sidorna voro bjälkarna dekorerade i färger med stiliserade växtmotiv. På bjälkarna låg en blindbotten af snedt afskurna

I 64 Västerlånggatan komma bjälkarna i det gamla taket till större delen att fortfarande få göra tjänst, men blifva gifvetvis öfvertäckta. Uppmätningen af taket, fig. 9, är från rummet bredvid sängkammaren; liknande tak finnas emellertid också i denna så-

väl som i alkoven. I södra väggen af det nyssnämnda rummet kom vid rifningen jämväl fram ett par nischer, fig. 9. På väggen vid sidan af dessa funnos spår af målade draperier från samma tid. Nischernas form tyder på att väggen byggts under slutet af 1500-

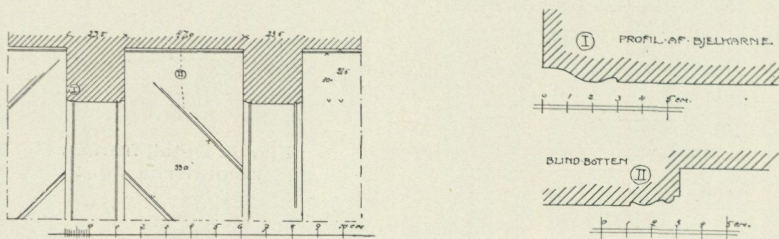
Fig. 10, 11. Detaljer från taket fig. 9.

korta plankbitar, äfven dessa med en profilering. Dessa profiler, fig. 11, så väl som kanterna utefter bjälkarna hade sedan målats i skiftande bjärta färger (gult, blåhvitt, orangerödt och mattgrönt). Grundfärgen på bjälkar och blindbotten var gråhvit.<sup>1</sup>

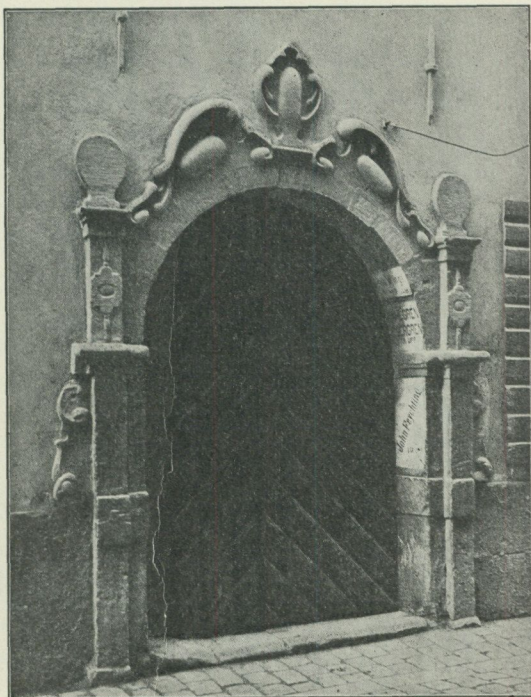
Fig. 12. Portal mot Västerlånggatan.

eller början af 1600-talet. Äfven annat anger detta som tidpunkten för byggnadens uppförande, såsom formen på källarnas höga tunn-hvalf,<sup>1</sup> de där bevarade dörröppningarna af tegel och ej minst portalen mot Västerlånggatan, fig. 12.<sup>2</sup>

<sup>2</sup> Portalen skall nedtagas vid husets omändring och kommer på grund af de nya anordningarna i husets inre att flyttas, sedan den renhuggits från oljefärgen.
