# NORDISKA MUSEETS OCH SKANSENS ÅRSBOK

## DET ÅTERUPPBYGGDA SKOGAHOLM

AV GÖSTA SELLING.

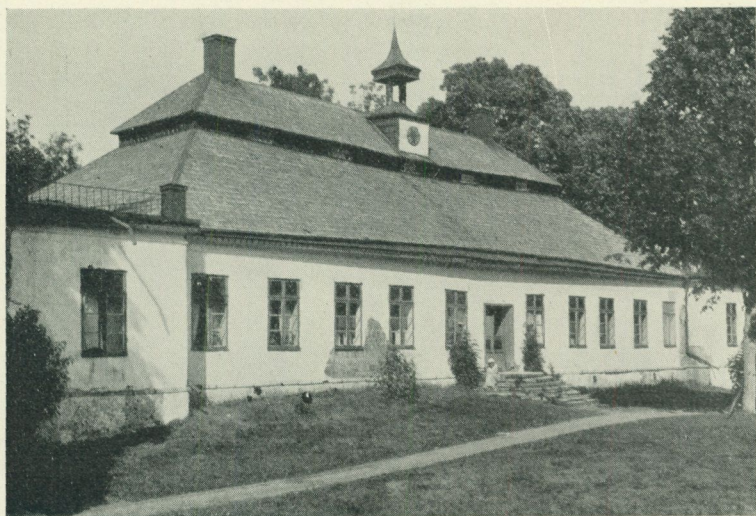
Fig. 2. Skogaholms huvudbyggnad på sin ursprungliga plats i Närke.

Man märkte det kanske icke så tydligt i exteriören, fig. 2, och icke heller genast vid inträdet i huset. Det var här mest smärre skavanker, som föllo i ögonen, flagrande färg, repor, fuktfläckar och lagningar, som gjorts för det nödtorftiga underhållets skull men icke med den omsorg, som man brukar lägga ned på det egna hemmet. I entrérummet frapperades man sålunda icke i första hand av brister och förfall, utan av de aldrig övermålade gustavianska tapeternas vackra dekoration och det präktiga stengolvet, som visserligen gick en smula i vågor. Även i den stora salen, centralrummet mitt i huset, var den fasta, gustavianska väggbeklädnaden i behåll, och de väl proportionerade boaseringarna i vitt och guld hade heller aldrig någonsin reparets eller övermålats. Men den svit av familjeporträtt, som en gång suttit infälld i väggfälten, var sedan länge försvunnen. Endast inskrifterna och de med papp eller väv täckta hålen vittnade om deras plats. En tid hade detta stora rum tjänat som slöjdsal för sockenskolan; spikhål och blyertskrumelurer skvallrade om denna mindre ståndsmässiga användning. Man kunde också i detta rum se, att byggnaden farit illa av väder och vind. Salen låg mot norr, och ytterväggen hade tydligen icke kunnat hindra fukten att så småningom tränga in. Nedtill voro långa stycken av panelen angripna av röta, och över hälften av golvet hade tydligen av samma orsak blivit utbytt mot nytt virke, även det dock numera anfrätt av fukten.

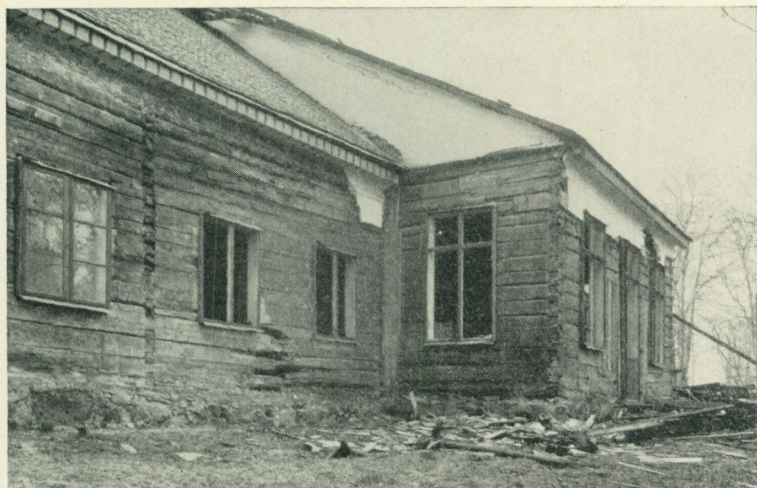
Fig. 3. På sjösidan hade timret på flera ställen angripits av röta, något som framgår av denna bild. Man kan här också se, hur salsutbygget och dess fönster höjts; den ursprungliga taklinjen framgår av lappningarna ovanför  
 \* det stora fönstret på salens kortvägg.

Den första tiden av arbetet med byggnadens nedmärkning var tämligen händelselös. När man lossade och tog ned panelerna i de olika rummen kunde man endast konstatera, att timret därunder blivit ovanligt väl rengjort. I stort sett visade sig timret vara väl bibehållet, men på vissa ställen, i synnerhet åt sjösidan, hade läckor i taket och putsen gjort, att rötan gripit omkring sig. I salen hade man sålunda för ett antal år sedan varit tvungen att hänga upp bjälklaget i järn, eftersom nästan hela ytterväggen och bjälklagets bjälkändar voro avruttnade. I ett annat rum höll taket på att rasa ned, då väggpanelen togs

bort. Väggen var nämligen så dålig, att takbjälkarna förlorat sitt fäste, fig. 3.

Så var det även med Skogaholm. Så gott som alla syllstockarna ha måst utbytas mot nya, då de voro mer eller mindre uppruttna. Samma var förhållandet med golvens bjälklag. Nu har grunden konstruerats och isolerats efter moderna principer, och mänskligt att döma bör Skogaholm därför också ha möjlighet att stå till evärdliga tider. Man har dock aktat sig noga för att utåt visa de moderna konstruktionerna, eftersom de, om de vore synliga, säkerligen skulle väsentligen störa det intryck av äkthet i varje detalj, som man strävat efter att ernå. Fördenskull ser grunden

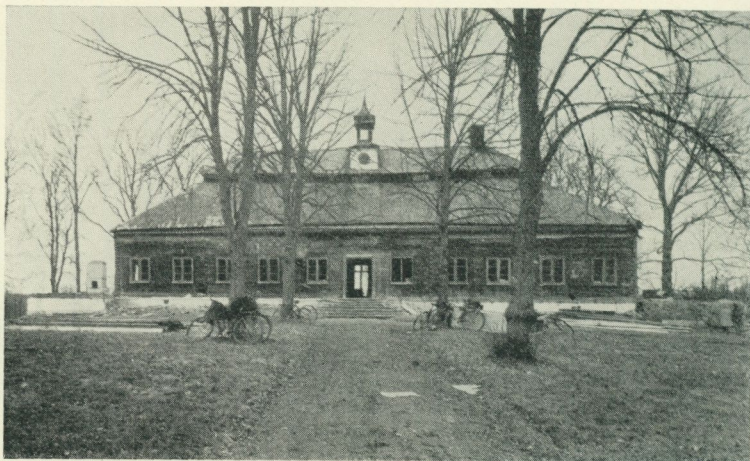
Fig. 4. Under nedmärkningen kunde man konstatera, att Skogaholmsbyggnaden ursprungligen sett ut på ungefär detta sätt: rödfärgad och utan hörnpaviljonger. Alla prydnads element på fasaden äro dock här borta, såsom fönsterfoder, fönsterluckor och knutpilastrar. Jämför den tecknade rekonstruktionen, sid. 163 i Lindbloms uppsats.

kunde man konstatera, att även de härstammade från barocktiden, men att de dock voro yngre än byggnaden i övrigt. De hade nämligen icke konstruktivt sammanhang med denna. Hela kortsidorna på själva huset hade från början varit rödfärgade, och två ursprungliga gavelfönster hade vid paviljongernas tillbyggnad förändrats till innerdörrar, fig. 4 och 5.

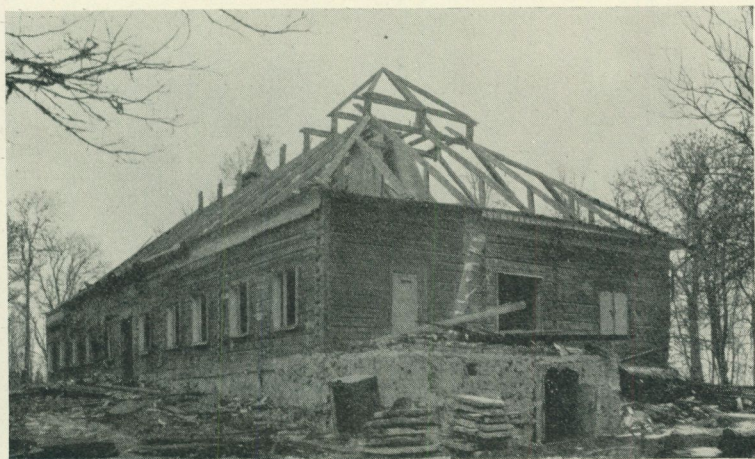
Fig. 5. En bild från nedmärkningen, som visar att flygelpaviljongerna ej varit med från början. Hela gaveln är rödfärgad och man ser till vänster ett ursprungligt fönster, som förändrats till dörr och sedan igensatts. Gavelfönstret till höger har varit överputsat och den ursprungliga karmen sitter därför kvar.

När man började avlägsna fasadernas revetering, som givetvis ej kunde flyttas, kunde man ganska snart se, hur byggnadens yttre ursprungligen sett sig. Fönstren hade varit nästan kvadratiska och placerade tämligen långt ned på den höga, rödfärgade timmerväggen. Två ursprungliga fönsterkarmar, som igenmurats vid reveteringen på 1790-talet, blottades vid rivningen. I den ena satt den smidda luckhaken ännu kvar. De långa rödfärgade fasaderna hade endast livats av fönsterluckor och utskjutande knutskallar. Dessa senare hade, efter vad man kunde spåra, varit pilasterformat inklädda och i likhet med fönster och dörrfoder målade, troligen i grått. Omkring stora dörren kunde man även skimta svaga märken efter en omfattning av trä, vilken efter allt att döma bestått av en pilasterburen gavelanordning. När reveteringen kommit bort från paviljongerna,

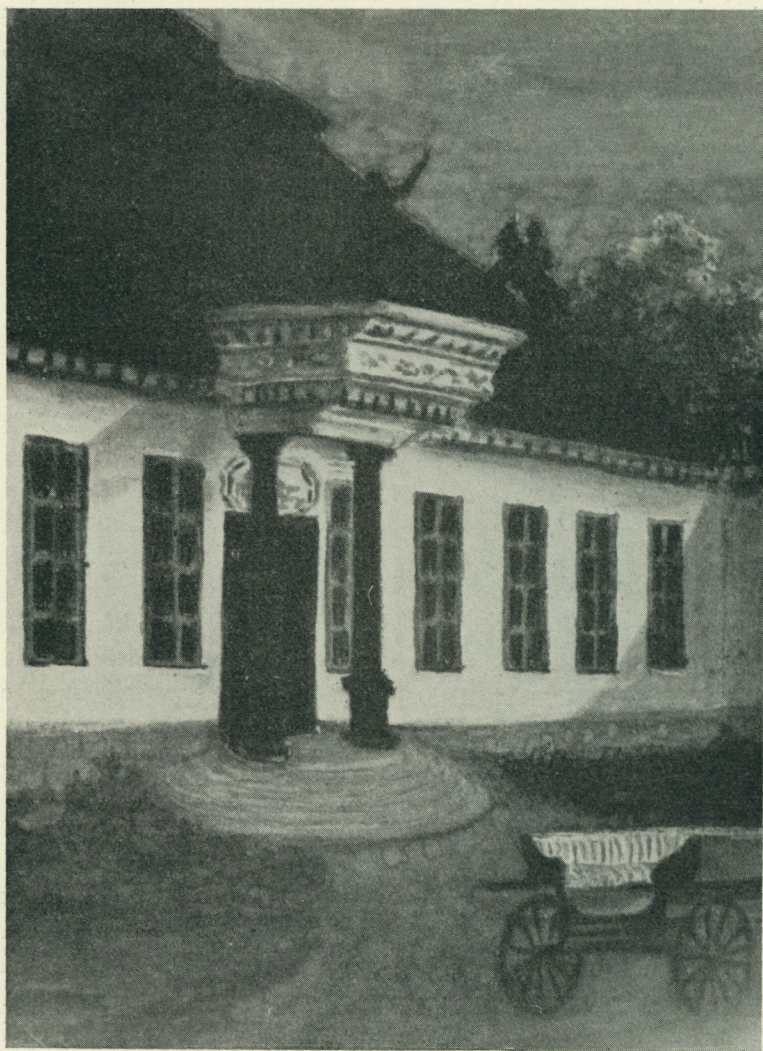
Fig. 6. Huvudentrén till Skogaholm. Detalj ur en akvarell av Carolina Wennerstedt. Tillhör baron och friherrinnan G. Armfelt, Kulla.

Därmed var dock fasaden icke färdig. Det saknades tvärtom en mycket väsentlig sak, nämligen den ovan omtalade portalutsmyckningen. Till en början såg det ut, som om man skulle helt få avstå från den, då mycket litet fanns kvar därav och uppgifterna voro så svävande, att en rekonstruktion föreföll vara omöjlig. Delar av den ena kolonnen hade visserligen under rivningen återfunnits, liggande invid ett magasin ett stycke från gården. Det var en lantlig och underlig variant på den toskanska ordningen. Man kunde också konstatera att ett par hål i väggen ovanför porten, en motvikt av timmer uppe på vinden, och en del av taklisten måste ha haft något sammanhang med den kolonnburna baldakinen, det var allt. Förmodligen hade saken definitivt uppgivits, om icke baron och friherrinnan Armfelt på Kulla ställt till vårt förfogande en gammal akvarell av Skogaholm, målad omkring 1800 av general G. Ph. Wennerstedts äldsta dotter. På denna kunde man ganska tydligt se, hur den något originella baldakinen sett sig, och tavlan verifierade också en del av de uppgifter, som man tidigare knappast vågat sätta tro till. Ett förnyat besök på Skogaholm medförde också upptäckten av de trasiga, men fullt kompletta delarna av den andra kolonnen. De hade legat gömda i fyllningen under den gårdsflygel, som revs på sommaren 1930.

Tack vare att bl. a. ett par passbitar med dubbhål funnos kvar, kunde man nu få den exakta placeringen av kolonnerna, och det visade sig, att de egendomligt nog stått i själva trappan. Dessa båda sista upptäckter gjorde, att man slutligen ansåg tillräckligt material föreligga för ett rekonstruktionsförsök. Det skulle dock föra alltför långt att här i detalj skildra, hur denna rekonstruktion med hjälp av skisser, arbetsritningar, modeller och

jämförelser med gamla listprofiler etc. skred framåt för att äntligen resultera i den nuvarande baldakinen. Den intresserade kan genom att studera fig. 6 och 7 måhända se, huru pass nära vi kommit sanningen. Slutligen hänvisas till Lindbloms uppsats, sid. 183, där de krönande ryttarfigurernas förebilder och historia närmare beskrivas.

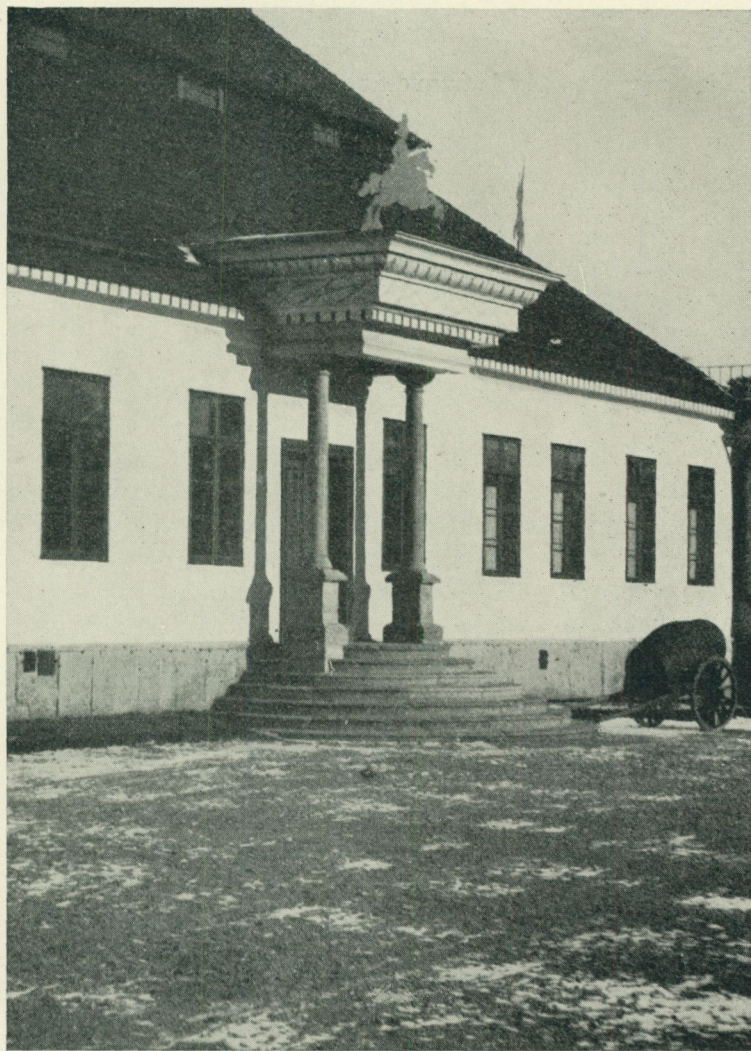
Fig. 7. Huvudentrén till Skogaholm på Skansen. Omfattningen rekonstruerad bl. a. med hjälp av akvarellen fig. 6.

därunder kunde man på bevarade putsprov se blekgul färg. Denna färgton var till att börja med mycket svår att träffa — ända tills man plockade fram ett 1700-talsrecept. Med en blandning av järnvitriol och kalkvatten, struken på en vit kalkfärgsgrund, fick man inte blott den riktiga färgtonen utan även den rätta strukturen på färgen.
