# T Y R E S Ö      H U S

## GRÄVNINGSUNDERSÖKNINGARNA VID TYRESÖ 1934

*av Folke Sällström*

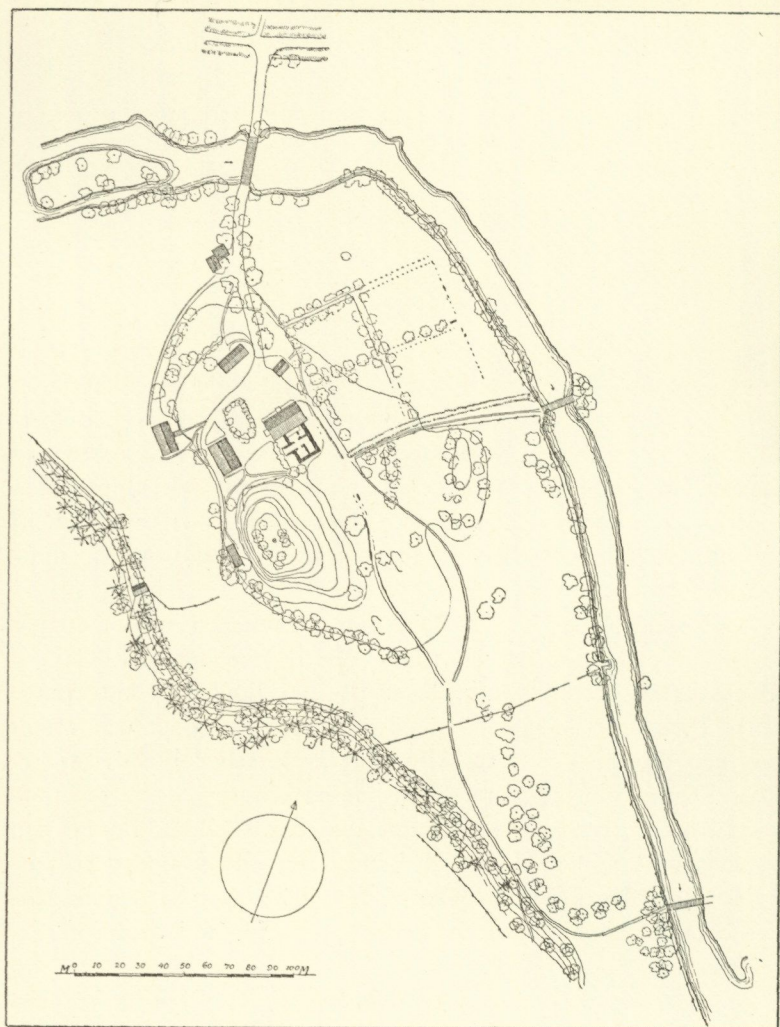
Bild 1. Situationsplan över »Lilla Tyresö» med den 1934 framgrävda husgrunden markerad i svart. Den forna borgöns ungefärliga utsträckning åskådliggöres av lägsta nivåkurvan.

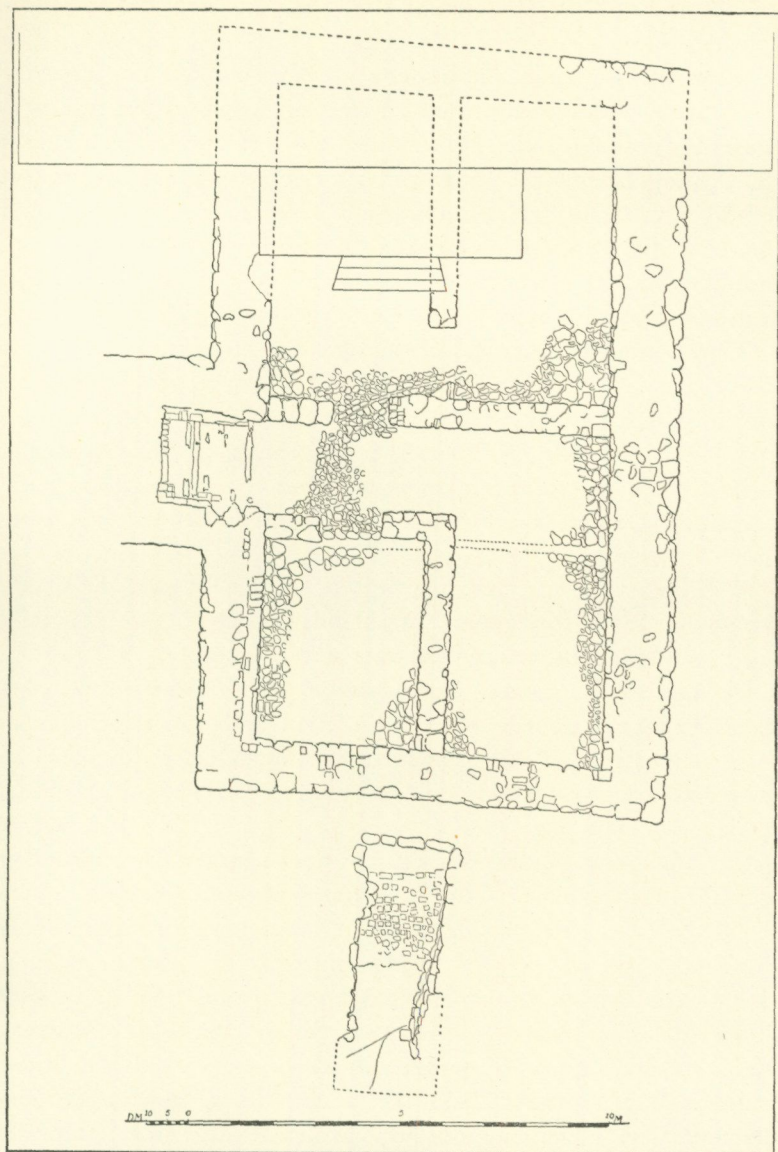
Bild 2. Stengrunden. Uppmätningsskizzen med konturen av »Prinsvillans» sydöstra fasad markerad genom heldragen, fin linje.

Utgrävningen blottade jordvåningen av en rektangulär byggnad, som utvändigt mätte ungefär 17×11 m. Den ligger på norra sluttningen av berget, och har sin största utsträckning i NV—SO. På södra långmuren framspringer en källarhals eller grunden till ett trappstorn, genom vilken en trappa fört ned i källaren. Denna är uppdelad i fyra rum, vilkas golv äro satta med kullersten.

För att om möjligt vinna några ytterligare upplysningar om byggnaden från stengrundens äldre skede — Barbro Bielkes och Ryningarnas Tyresö — upptogs vid utgrävningen en grav på ungefär en och en halv meters bredd längs utsidan av östra gavelmuren. Därvid blottades de på detta ställe å planen, bild 2, synliga kallmurarna, som saknade all förbindelse med den stora stengrunden. Från vad slags byggnad dessa härröra, torde vara svårt att bestämma förrän en mera fullständig utgrävning av

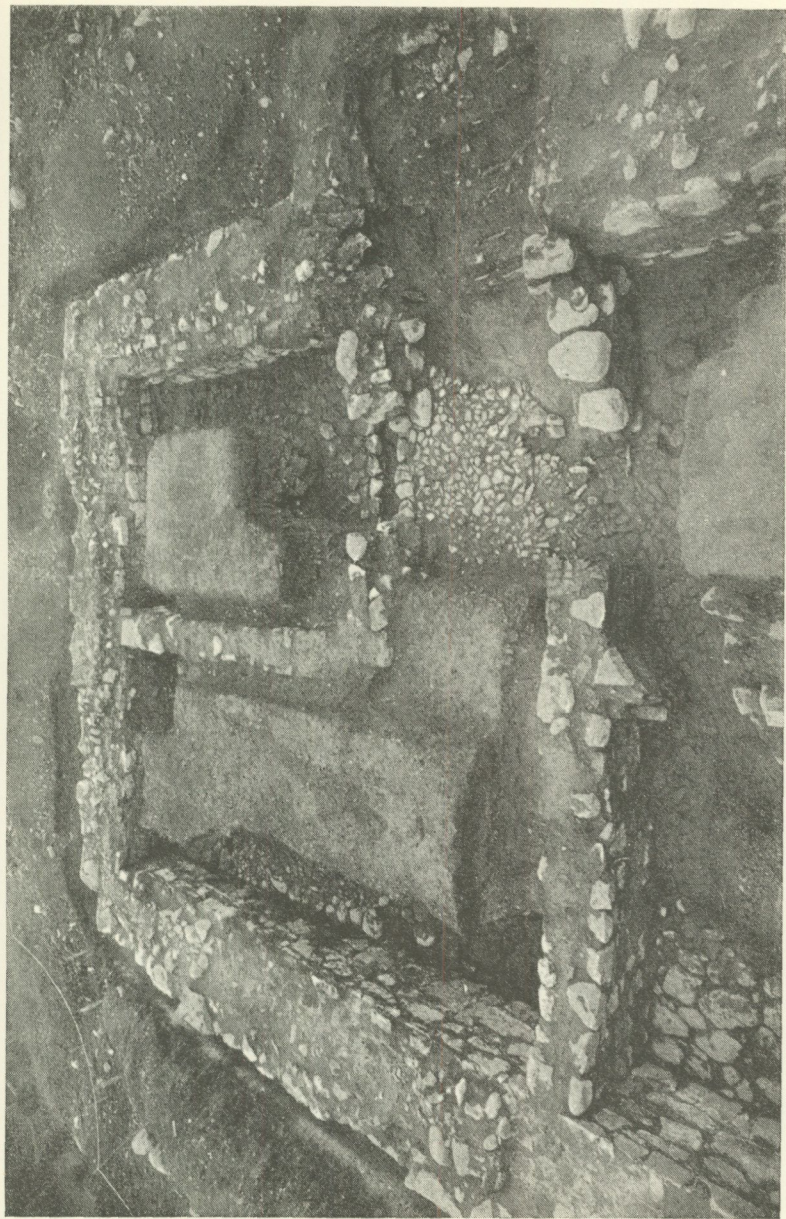
Bild 3. Stengrunden sedd från Prinsvillan, d. v. s. från nordväst, omedelbart före igenläggandet. Foto O. Ekberg.

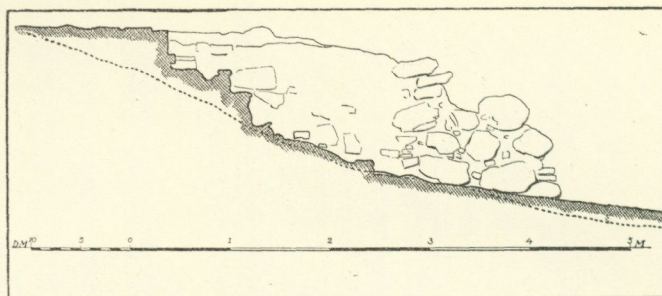
Bild 4. Tvärsnitt mot nordväst genom stengrunden i trappans förlängning.

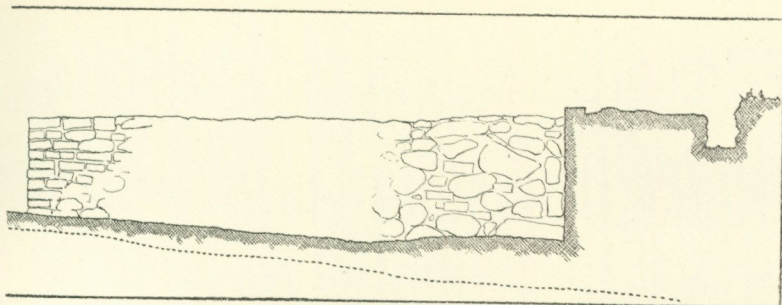
Bild 5. Fortsättning av sektionen bild 4.

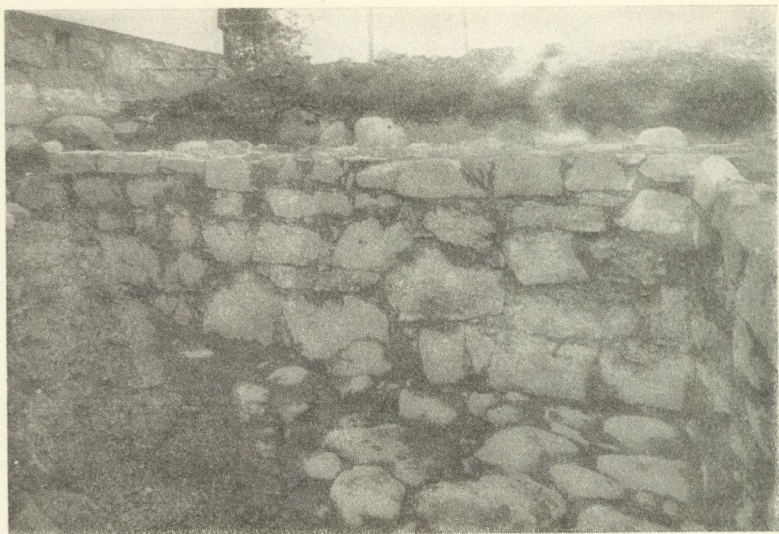
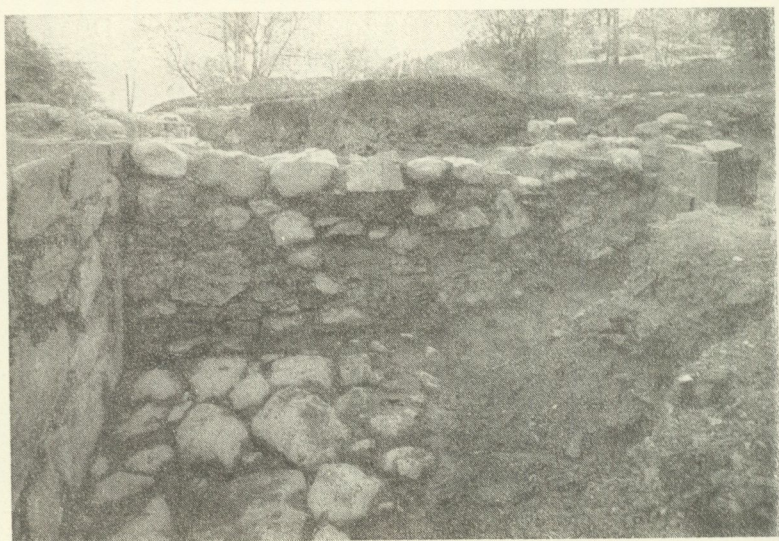
Bild 6—7. Från utgrävningen. Bilderna avse att åskådliggöra skillnaden i byggnadssätt mellan yttermurar och innermurar. Exempler hämtade från västra vinkeln mellan norra långmuren (6) och stora, tvärgående innermuren (7).

Observera även de stora golvstenarna.

Mellanmurarna skilja sig avsevärt från yttermurarna. De äro långt mindre omsorgsfullt lagda och uppförda av natursten och tegel i ett lerhaltigt, grått och dåligt blandat bruk. Teglet har huvudsakligen använts för mursluten, där jämna ytor och skarpa kanter varit önskvärda. Men även inpassade mellan gråstenarna förekomma här och var enstaka tegel, bild 7 och 10. Dessa äro av två olika slag: den vanligaste typen är den som även dominerar i fyllningen och som mäter  $27 \times 13,5 \times 7$  cm. Dessutom finns samma typ, som ovan beskrivits.

Alla skiljemurarna vila till full bredd på berget. På grund av det dåliga och ohållbara lerbruket äro de emellertid synnerligen fallfärdiga och rasade även ställvis under utgrävningen. De ligga icke i förband med yttermurarna, vilket otvivelaktigt talar för att de hava tillkommit senare än dessa.

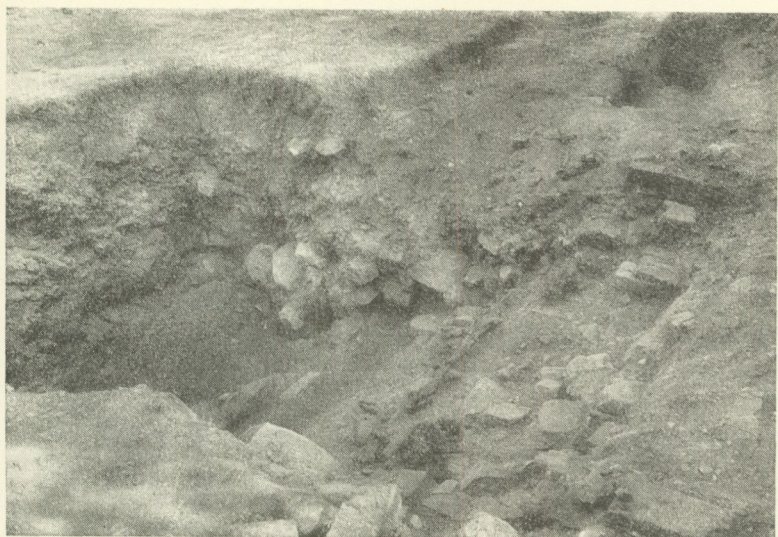
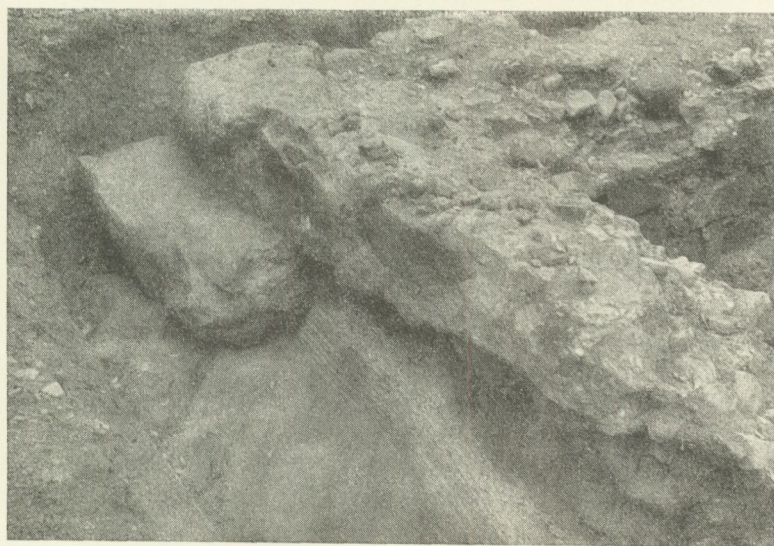
Bild 8—9. Från utgrävningen. 8. Trappan från sydväst. 9. Utsidan av stengrundens sydöstra hörn från Ö. Den kraftiga hörnstenen vilar på berget. Bilden visar tydligt, att den varviga leran fortsätter in under muren, som dock på insidan (åt källaren till) ligger direkt på berget.

Vid anläggandet av de grova yttermurarna hade man tydligen börjat med att gräva upp ett rektangulärt schakt, stort som det planerade huset, genom det lager av varvig lera, som täckte bergsslutningen, bild 9. Med stöd av schaktets väggar uppfördes grundmurarna direkt på fasta berget och så, att de skift för skift oregelbundet utträngde i lerlagret, medan insidan däremot lades jämn och strängt i lod. Då de uppnått höjden av lerlagrets yta lät man nästa skift kraga ut över denna, så att murens tjocklek alltså blev större ovanför markytan. Detta tillvägagångssätt kom särskilt väl till synes vid en schaktning utanför östra gaveln (se nedan).

Tillträde till källaren har förmedlats direkt utifrån det fria genom den ovannämnda trappan, som ledde ned mitt för ingången på trapphusets södra vägg, bild 8. Bergets naturliga lutning har utnyttjats vid anläggandet av denna trappa, som upptagit hela bredden mellan källarhalsens murar (dessa senare ligga i förband med södra långmuren). Stegen utgjordes av trästockar, något inskjutna i murverket och vid ändarna vilande på underlag av tegel. Murbruket är här samma dåliga, mörka lerbruk som i mellanmurarna; ännu kan man på ett par ställen iakttaga avtryck i bruket, vittnande om att stockarna inplacerats i läge

runda och obehandlade för att först på platsen bilas plana. Underlagets konstruktion samt de ännu kvarliggande om också nästan helt förmultnade stockarna medgiva ett rekonstruktionsförsök av trappans utseende. Stegen synas sålunda ha varit sju till antalet, stegbredden 28,6 cm och höjden 18,6 cm.

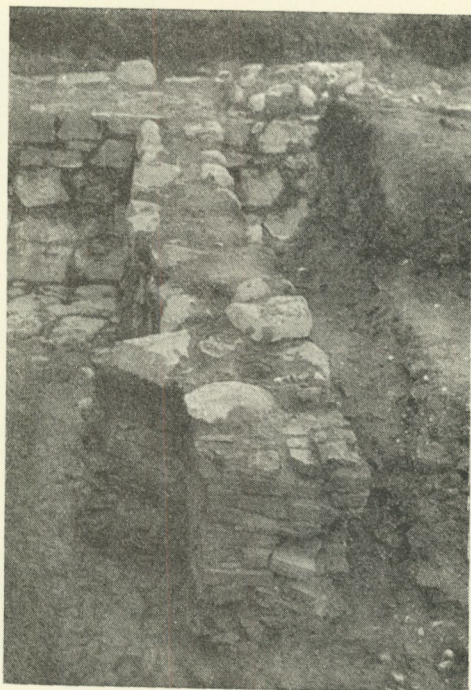
Bild 10. Stora, tvärgående  
innermuren från sydväst mot  
norra långmuren.

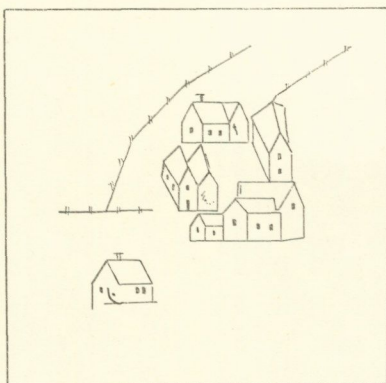
Bild 11. »Lilla Tyresö», tecknat efter en av G. Boding 1748—52 upprättad karta över Tyresö, publicerad i Fataburen 1933, sid. 73.

hus.<sup>1</sup> Den avbildades såsom det förnämsta huset i det lilla gårds-komplexet på västra sidan strömmen på den karta, som 80 år senare upprättades av G. Boding, bild 11, 12 och 13. Tecknaren har stått på bergshöjden omedelbart söder om gården, varvid den lilla skala, som avsågs för den slutliga bilden på kartan, icke medgivit någon detaljerad framställning. I förgrunden till höger återgives ett hus, som otvivelaktigt bör identifieras med vårt stenhus. Det är av tunga proportioner och har sadeltak. Fasaden mot tecknaren — den södra — skymmes helt av en utbyggnad, även den täckt av ett sadeltak, så att de båda takåsarna bilda vinkel mot varandra. Den lilla till vänster härom framskjutande byggnaden bör tolkas som en bakom det större huset och utmed dess borte gavel belägen timmerstuga, jämför bild 12<sup>2</sup>. Den skenbart bristande överensstämmelsen med planen, sådan den fastställts genom utgrävningen, förklaras enkelt nog, om man antager, att lodlinjen, som på bilden betecknar vinkeln mellan utbyggnaden, det vill säga trapphuset, och husets fasad, är feldragen, bild 13.

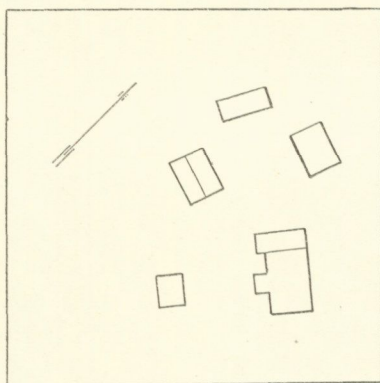
Bild 12. Ovanstående teckning i plan, rekonstruerad efter moderna uppmätningar.

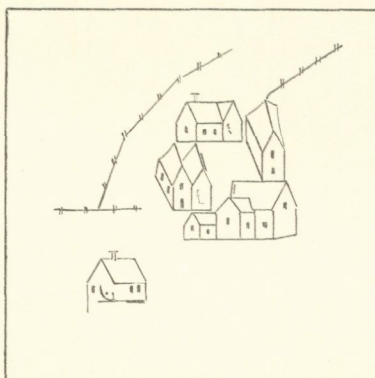
Bild 13. Samma teckning som bild 11, rättad i enlighet med planen. Observera att tecknaren avsiktligt vridit det i förgrunden belägna stenhusets södra fasad emot sig, dels för att framhäva byggnadens karaktär av huvudbyggnad på gården, dels för att få med på bilden det lilla bakomliggande huset.

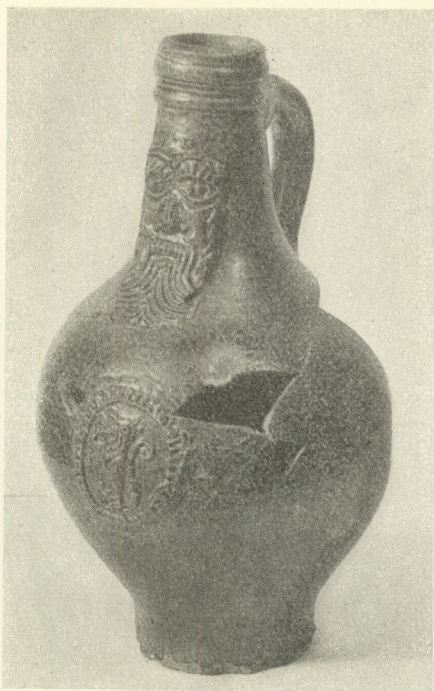
Bild 14. Det vid grävningen funna »bartmannkruset».

De intressantaste fynden äro tvenne rhenländska krus av stengods från 1500-talets slut eller 1600-talets början. Båda äro brunglaserade. Ett av dem, ett s. k. »bartmannkrus», bild 14, kunde nästan fullständigt sammanfogas, ehuru bitarna hittades på olika platser i fyllningen. Glasyren är småfläckig. Av det andra kruset återfanns endast ett mindre stycke, dock tillräckligt stort att åskådliggöra kärlets form. Det cylindriska mellanpartiet har varit dekorerat med en serie arkader, inramande små figurscener, vilka framställa bl. a. musicerande herrar i typiska renässansdräkter.

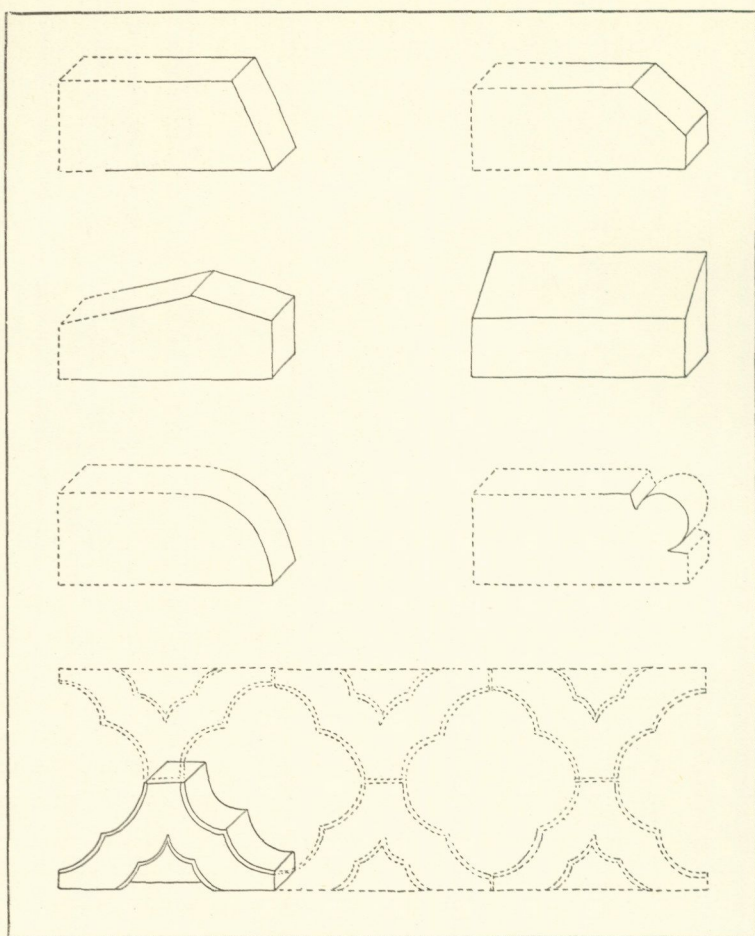
Bild 15. Formtegeltyper från »Tyresö hus».

Ehuru dessa fynd ej kunna exakt dateras, måste de dock med bestämdhet hänföras till medeltiden. Formteglet nederst å bild 15 representerar en mindre vanlig typ, känd i ett par varianter. Som exempel på dess förekomst kan nämnas, att det ingår i en fyrpassfris, bild 16, under taket på koromgången i S. Petrikyrkan i Malmö, således från 1300-talets förra hälft.<sup>1</sup> De övriga formteglerna ha vanligare och allmänt gotiska former. Det är snarast troligt, att vi här hava att göra med senmedeltida tegel, emedan tegelmassan tydligen ej behandlats särskilt omsorgsfullt. Av fynden själva kan alltså intet säkrare svar givas än det ovan antydda på frågan om det äldre säteshusets på Tyresö ålder. I avvaktan på något lyckligt arkivfynd måste vi därför tills vidare vara tillfreds med vissheten om att verkligen ha återfunnit ej blott Maria Sofia De la Gardies nya arrendatorsbostad utan även resterna av det medeltida Tyresö. I allmänna drag kunna vi också frammana bilden av detta.

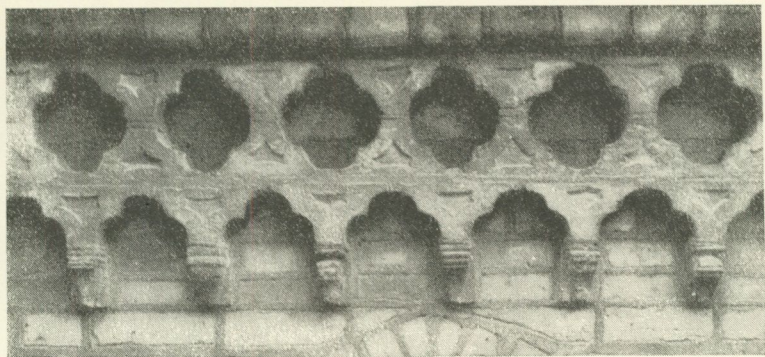
Bild 16. Fyrpassfris under koromgångens taklist på S. Petrikyrkan i Malmö.  
Foto Th. Wählin.

<sup>1</sup> Denna fris är visserligen i senare tid ommurad. En stor del av teglen äro dock de ursprungliga. De framträda svartglaserade mot fyrpassets tegelfärgade botten. Tyresöteglet är icke glaserat.

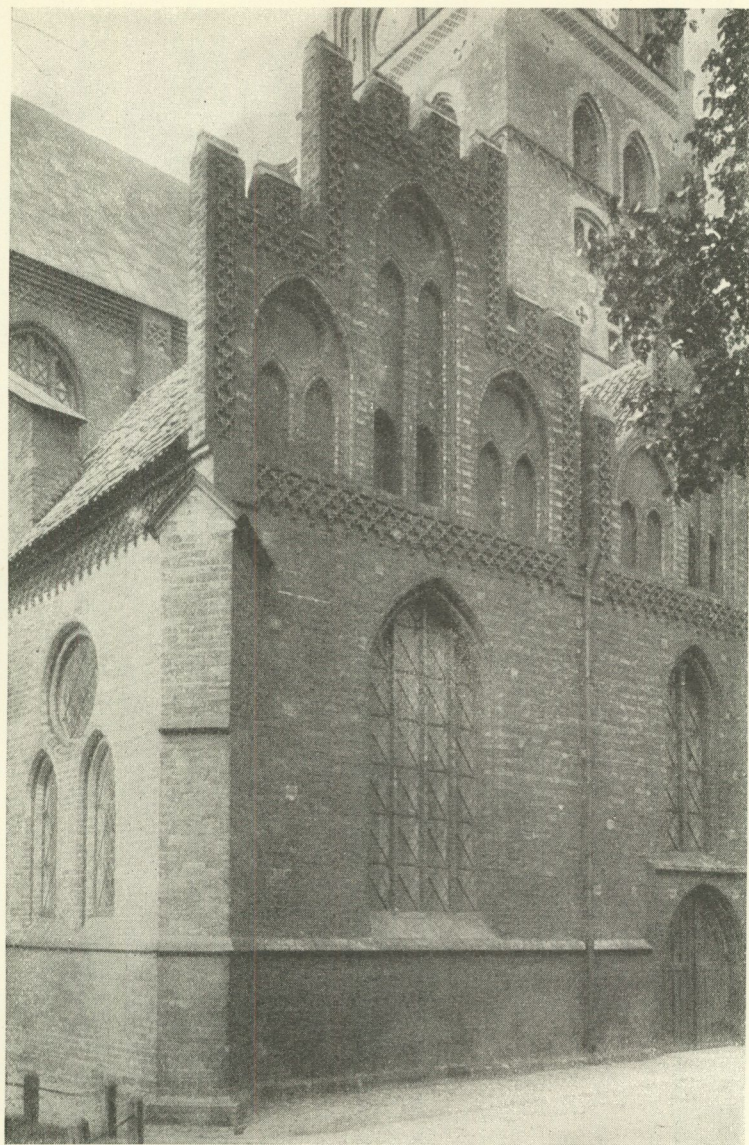
Bild 17. S. Petrikyrkan i Malmö. Exteriör av Helga Lekamens och Vår Frus kapell (efter restaureringen). Foto A. T. A.

nadens fasader varit rikt utsirade. Vi måste söka plausibla likheter ej bland mälardalens tegelkyrkor utan bland monumenten i Sydbaltikums rika, gotiska tegelarkitektur. En bild med ett par kapellgavlar från S. Petrikyrkan i Malmö meddelas här till jämförelse, bild 17.
