**NORDISKA MUSEETS OCH  
SKANSENS ÅRSBOK 1935**

# VASATIDENS JÄRNSMIDE I VADSTENA SLOTT

*av Brynolf Hellner*

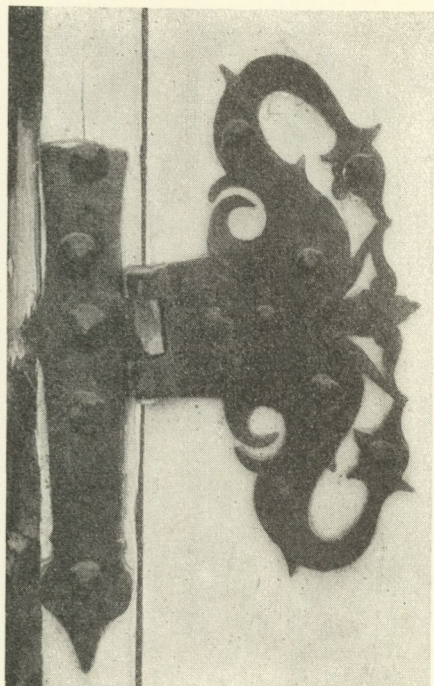
Bild 7. Gångjärn med scharnér, har ursprungligen sannolikt suttit på en skåpdörr.

Två gångjärn på en fragmentarisk dörr i västra ingången till kyrkan avvika från de övriga därigenom att de ha scharnér. Höjden är endast 26 cm och utformningen mer småskuren än på de andra. En förklaring till olikheterna kan vara att de ursprungligen utförts för en skåpdörr och senare flyttats till sin nuvarande plats.

På 1550-talet ägde i samband med den övriga inredningen stora smidesarbeten rum. År 1554 utfördes sålunda utom allehanda grovsmide till bygget, som alltjämt pågick, fönsterbeslag, fönstergaller och dörrjärn i så stort antal, att man har anledning antaga, att den huvudsakliga delen av smidet utfördes vid denna tid. Inredningsarbetena pågingo emellertid ända till 1620. Då äro emellertid helt andra ideal rådande och det är knappast troligt att ens de båda senaste typerna, bild 7 och 8, äro utförda efter år 1600.
