## »LADA» VID BISKOPS, BUNGE SOCKEN, GOTTLAND.

SUNE AMBROSIANI.

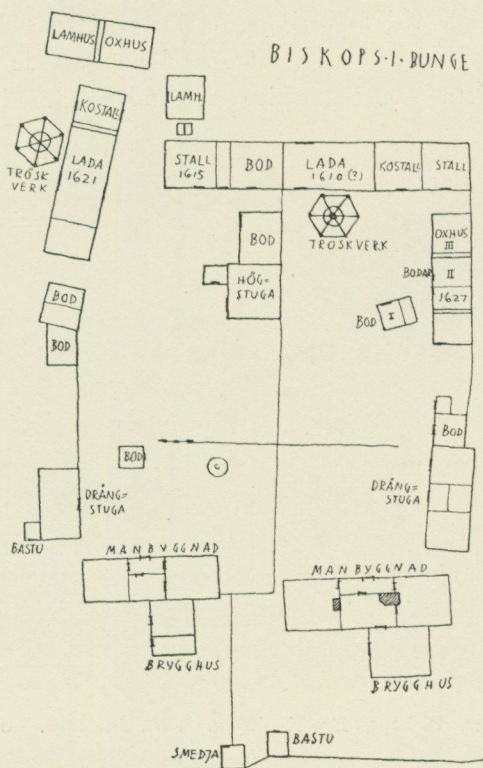
Fig. 1. Planskiss av gården Biskops före rivningen. Efter skiss av Th. Erlandsson. Ur Arkitektur 1920.

Huru gårdsplanen på Biskops såg ut innan rivningen visar skissen fig. 1.<sup>1</sup> Gränsen mellan parterna markeras med ett staket, likaså gränsen mellan storgården och lillgården. Trots att här bott tvenne ägare med sina hushåll, har anläggningen som helhet utseendet av att vara en enda stor gård. Vid ena sidan av gårdsplanen ligga de båda manbyggnaderna. Rumsfördelningen i dessa är den på större gårdar vanliga. Ingången är mitt på framsidan. Man kommer in i en förstuga, rakt fram är ett mindre kök, i vardera gaveln ligger ett stort rum, på ena sidan dagligstugan, där familjen vanligen vistas, och på den andra nystugan, som är prydd med några finare möbler och som delvis användes som förrådkammare. På baksidan är vidbyggt ett rymligt bryggghus, där matlagningen sker. Dessa hus äro av sten. Likaså de båda drängstugorna. Genom

På planskissen fig. 1 finna vi för vardera parten stall, oxhus, kostall, lada (loge), senare förenad med ett tröskverk, vagnbodar, lammbus, således allt, som behövdes av uthus. Som synes, äro de oregelbundet grupperade kring gårdsplanen. De voro byggda i skiftesverkskonstruktion och vad södra parten beträffar till största delen rivna vid mitt besök. I norra parten var man i färd med att taga ned dem. Vid flera av byggnaderna har å planskissen av hr

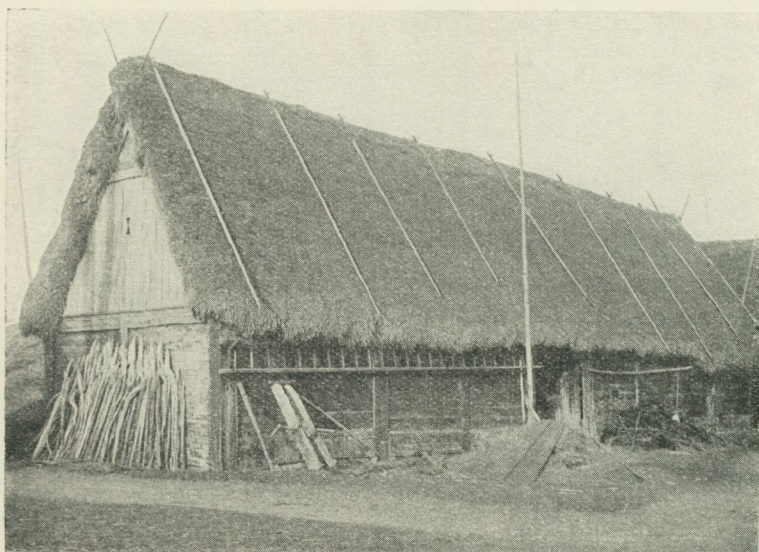
Fig. 2. »Lada», loge, Biskops, före rivningen. Förf. fot. 1909. Ur\_Arkitektur 1920.

varnas förvarande. De markeras utvändigt å fig. 2 av de resta stockarna. I båda ändarna har denna ursprungliga byggnad sedermera förlängts. I den ena (västra) ändan har detta skett för att bereda mer plats åt säden, i den andra (östra) ändan har uppförts en ladugård med mittgång från långvägg till långvägg och bås mot gavelväggarna. Dessa förlängningar äro således sekundära i förhållande till den mellersta delen. För att spara virke har förlängningen skett så, att man i de nya gavlarna satt in de gamlas virke. Dock har man ej flyttat själva ramverket utan endast fyllningen. Konstruktionen i gavlarna återspeglar således den äldre tidens sätt att bygga, ej den tids, då förlängningen skedde.

Taket i denna uppbäres av väggarna och av »söjlträn». Dessa senare synas bäst å fig. 2, där de stå ensamma kvar, sedan hela taktäckningen avlägsnats, och fig. 8. Dessa, vilka som nämnts äro intappade i tvärsvillarna, äro stora stammar, som vuxit så, att de ha en naturlig klyka på önskad höjd. Nedtill på sidorna ha de nåtar för bälarna till loggolvets avbalkningar. Till hela sin höjd ha de på vissa avstånd små runda hål med eller utan kvarsittande tränaglar, vilka användas som steg. På gavelväggarna och i söjltränas klykor vila sidoåsarna som uppbära raftarna. Dessa stå, som redan sagts, i en nåt på väggbandens översida, men upptill äro de båda takhalvornas raftar icke förbundna med varandra, ej heller finnes någon kroppås.

att hålla kvar agen, se t. ex. fig. 2. Å ömse sidor om takkrönet lades långsliggande stänger, »brunstänger». Dessa fasthöllo de nedåt taksluttningarna lagda hänglarna.

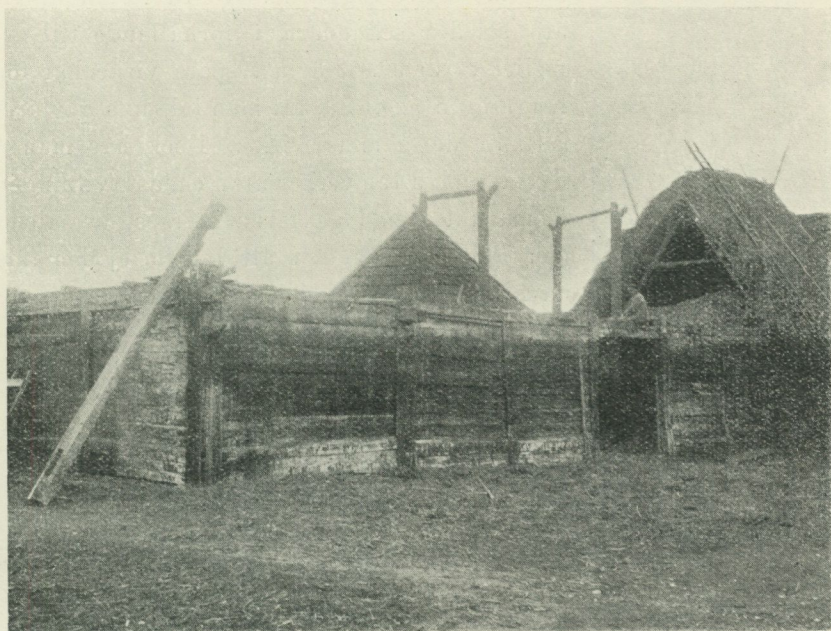
Fig. 3. Lada, Biskops, sedan taket nedtagits. Förf. fot. 1909.

Sedan marken utjämnats med sten, dock ej så mycket, att man lämpligen kunde säga, att en stengrund lagts, sträcktes syllarna, gottl. »svill», under väggarna och därjämte å ömse sidor om loggolvet tvärsvillar; i dessa sistnämnda voro »söjlträna», se fig. 3, som buro takkonstruktionens sidoåsar, intappade. Tvärsvillarna voro liksom gavelväggarnas syllar knutade ihop med långväggarnas syllar. Ridande på knutningen stå resta stockar, »honnstuckar», fig. 4. Om etymologien på detta ord finnas delade meningar. En av de föreslagna är, att namnet uppkommit därav, att stockarna avslutas liksom med horn för att kunna hålla ihop väggkonstruktionen. Huru benämningen skall tolkas, må vi emellertid här lämna därhän

För att ge detta breda hus stadga har tvärs över ladan mellan väggbanden med vissa mellanrum lagts grova stockar, som på gottländska kallas »riar». Dessa äro hakade över väggbanden, se fig. 3. I andra hus på ön finnes under väggbanden över »bularna» ännu en rad stockar, som här kallas »rifoder». Mellan dessa båda stocklängder, rifoderna och väggbanden, skjuta i sådana väggar riarnas ändar ut.

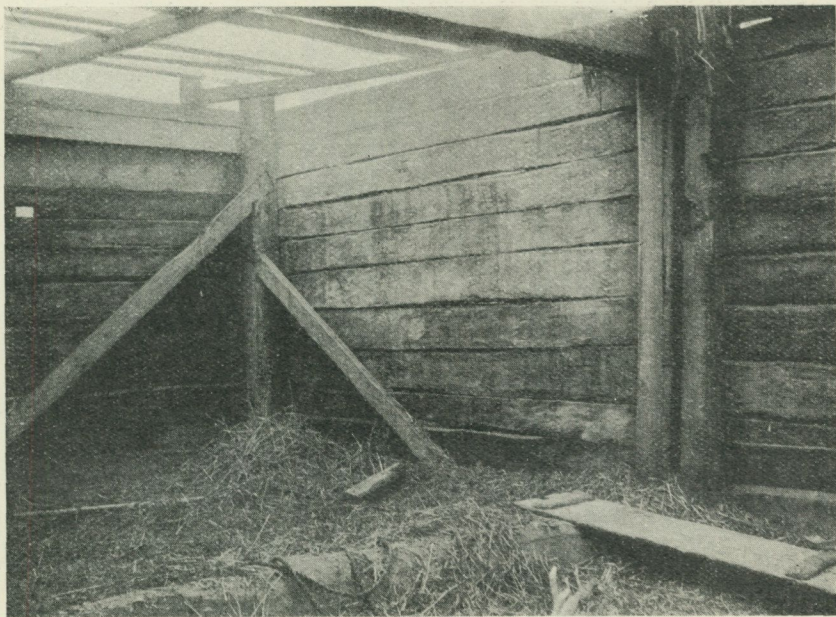
Fig. 5. Lada, Biskops, Gränsen mellan den äldsta delen och den yngre förlängningen åt väster. Förf. fot. 1909.

I två av de resta stockarnas sidor — i hörnen i två närstående, eljest i två motstående — äro nåtar, på gottländska kallade spunning, i vilka »bularnas» — de liggande plankornas — ändar äro instuckna. En sådan spunning synes å fig. 5, den »honnstuck», som står kvar på sin plats från den tid, då ladans gavel befann sig där.

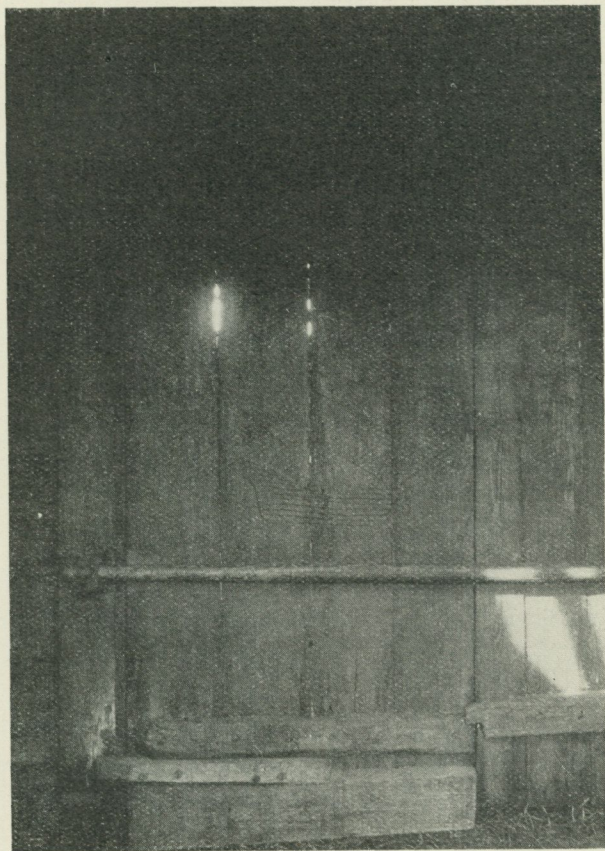
Fig. 6. Lada, Biskops. Insidan av ena dörren i södra porten. Förf. fot. 1909.

I den ursprungliga ladans mellersta fack var inkörseln till loggolvet genom ett par dubbeldörrar såväl i södra som norra långväggarna. Portarna upptaga tillsammans hela facket och gå inåt. Studera vi närmare fig. 6, finna vi nederst en bräda, på platsen kallad »skammeln». Dörrarna äro byggda av lodräta bräder, sam-

manhållna av träslåar upptill och nedtill. Under den å fig. 6 synliga slån se vi ett av gång-»järnen». Man måste nämligen citera »järn» vid dessa, då de liksom tappen, å vilken det löper, är gjord av ett hårt träslag, ask. Å samma bild se vi även hur dörrarne

stängdes inifrån. På dörrposterna äro fästa klykor och i dem är inlagd en smäcker stång, som hindrar de motgående dörrarna att öppna sig. Vi se således, att man här dels varit mycket hushållsaktig med användande av metall och dels att man löst uppgifterna genom ett klokt användande av träkonstruktioner. Teore-

Innan vi lämna detta parti, skola vi även påpeka några klåfingrigheter, som möjligen kunna ge en antydning om, hur gammal byggnaden kan vara. På den dörrpost, som förekommer på bild 6, ehuru icke synligt å denna, ha siffrorna 1621 inristats, vilka man velat tolka som det årtal, då ladan uppfördes. Så t. ex. i Bunge-museets vägvisare. Om det berättigade i en sådan tolkning av siffrorna, kan man givetvis ha mycket delade meningar, och dylikt står i och för

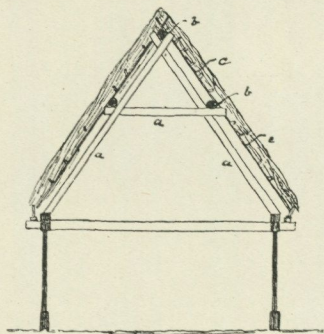
Fig. 7. Tvärsnitt av ett agtäckthus. Efter K. A. Berlin. Ur Arkitektur 1920.

När väggarna till ett trähus äro färdigbyggda, uppresas på dem takstolarna, som äro av den form fig. 7 visar. Sparrarna och hantbjälken (a) ha överskjutande ändar, på vilka åsarna (b) uppläggas; på dessa åsar sedan raftarna och på dessa omedelbart agen. Raftarna äro smala furustammar, vilkas grenar bibehållits på ena sidan

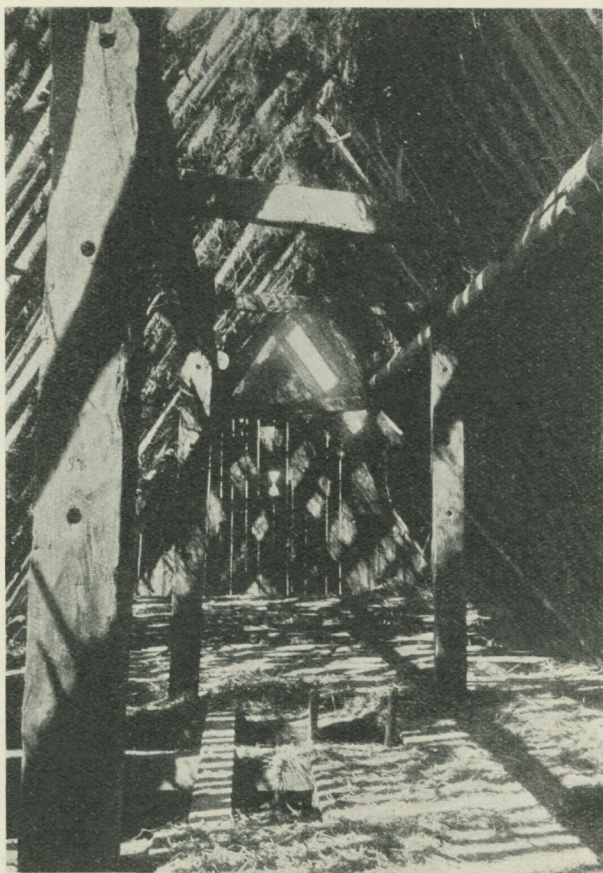
Fig. 8. Lada, Biskops. Interiör från vinden sedan ena takfallets agtäckning avlägsnats. Förf. fot. 1909.

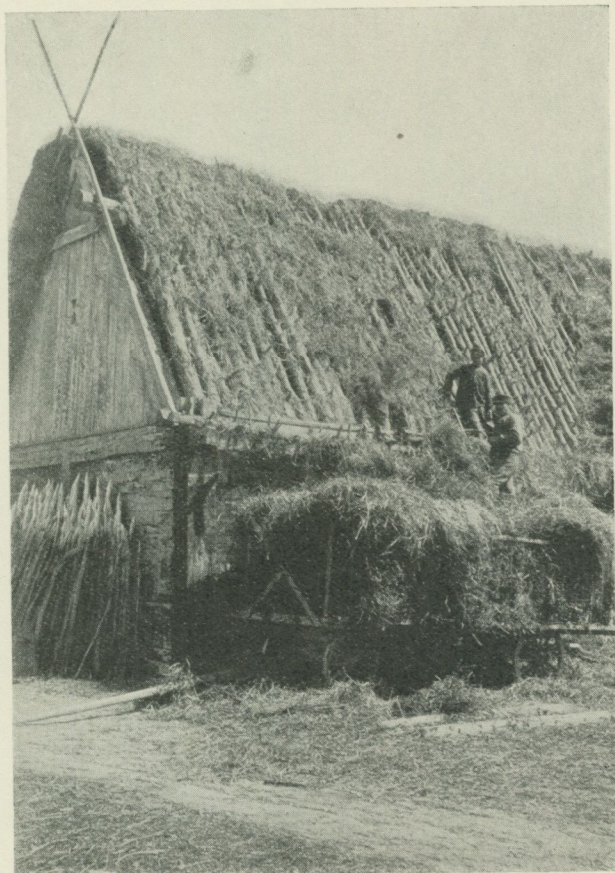
Fig. 9. Lada, Biskops. Rivningen börjar. Förf. fot. 1909.

Vid takets underkant, »vasten», ligger på riarnas och gavelväggbandens utskjutande ändar vastraften, en något grövre raft likaså med kvarsittande omkring 20 cm. långa grenstumpar som underlag åt agen, se fig. 9, där man börjat taga av agen från takets södra sluttning.

Vid gavlarna fastgöres agen vid vindskestängerna. Dessa äro smäckra granspiror, som avkvistats och barkats så när som på en ruska i toppen. På fig. 9 är denna borta, men detta beror på att denna här under årens lopp slitits bort av vinden. På yngre hus äro nämligen dessa ruskor kvar. Nedtill äro vindskestängerna instuckna mellan väggbandet och »vastraften». Där de båda stängerna korsas, äro de sammanbundna med varandra. Utan att i övrigt här söka ingå på några tydningar må här understrykas, att de äro avbarkade, utan att det kan anses äga någon praktisk betydelse. De likna således de på Gottland vanliga, vid brölloppen på »Storgården» resta ungmansstängerna. Fastgörandet av agen, så att den ej lösryckes av vinden, är en särskild konst, som anförtras åt särskilt kunniga män ibland dem, som deltaga i taktäckandet, »vindskegubbarna». Man börjar täcka taket nedtill, då agen duktigt fastkilas mellan väggen och vastraften. Utanpå agen lade man stänger för
