Smärre meddelanden.

Nacka och Bromma klockstaplar.

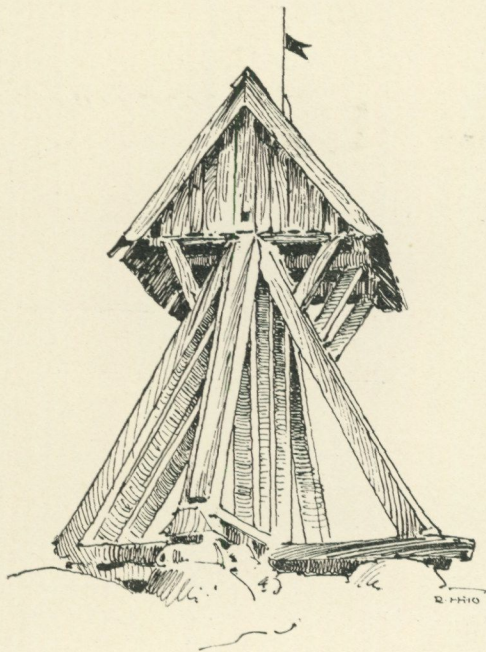
Fig. 1. Klockstapel i Nacka, Södertörn.

Den enklare af de båda här afbildade staplarna, fig. 1, finnes i Nacka, Södertörn. Som å planen, fig. 3, och sektionen, fig. 2, synes, utgöres grunden af tre med hvarandra parallella stenrader. Från midten af de båda yttersta stenraderna utgå tvänne andra sådana i rät vinkel mot de förutnämnda. På stenfoten ligga syllar, fig. 2 a, b, tjä- nande till underlag för syste- mets stolpar och sträfvor.

Från denna mot sitt fall lutande stapel äro de tvänne klockorna bortförda till den nya kyrkan. De hafva varit upphängda mellan tvärstockarna, fig. 2 e. Möjligen anges stapelns ålder af det årtal, 1769, som finnes inhugget genom plåten i vindföjeln, se fig. 1.

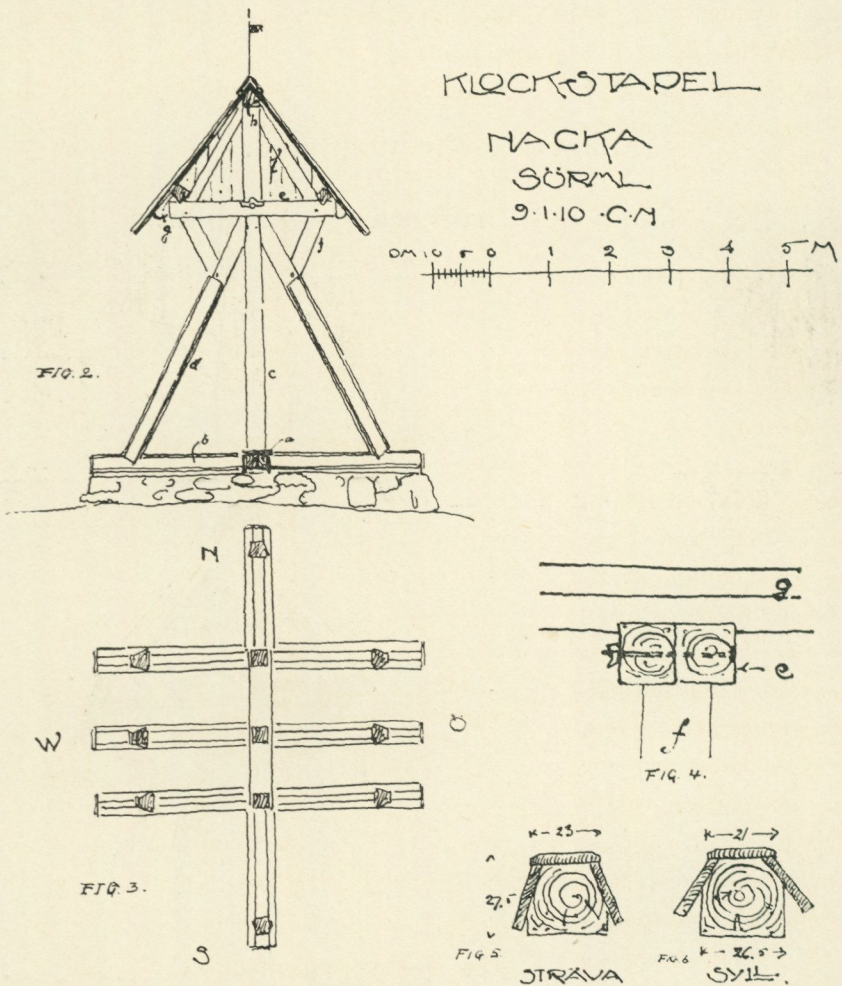
Fig. 2—6. Klockstapel i Nacka, Södertörn.

Öfver de delar, som äro mer utsatta för regnets åver- kan, ligga skyddsbräder, fig. 6. Stativet är uppbyggt så, att i syllarnas tre skärningspunk- ter äro resta grofva stockar, fig. 2 c, omkring 25 cm. i fyrkant. Mot dessa äro ställda sträfvor, se fig. 2 d. Sträfvorna, med ungefär

samma dimensioner som de resta stockarna, äro inklädda med bräder, fig. 5. Omedelbart ofvan sträfvornas inhuggning i stockarna ligga

Fig. 2 sektion. Fig. 3 plan. Fig. 4 tvärstockar med järndubbar. Fig. 5 sträfvä med skyddsbräden. Fig. 6 syll med skyddsbräden.

parvis kortare horisontala tvärstockar, fig. 2 e, som i ändarna äro sammanhållna genom järndubbar, se fig. 4. Deras yttre ändar äro stödda af de korta snedsträfvorna, som synas å fig. 2 f. De tvärs

öfver ändarna liggande långsgående stockarna, fig. 2 g, tjäna jämte midtåsen, fig. 2 h, till fäste för skyddstaket, hvars öfre del i sin tur skyddas mot röta genom den vanliga nockhufven af bräder. Sträfvorna, fig. 2 l, upptaga jämte de yttre stockarna, fig. 2 e, den lockbrädade gafvelpanelen. Gaflarna äro dessutom försedda med de sedvanliga vindskebräderna.

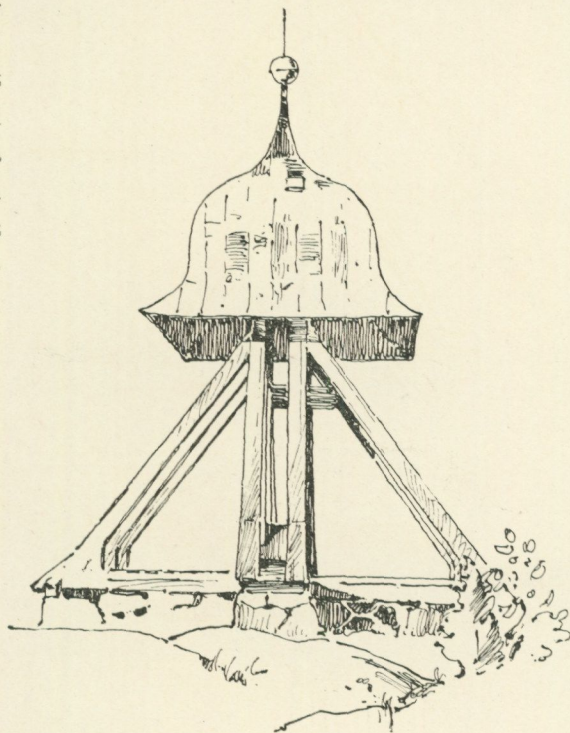
Fig. 7. Klockstapel i Bromma, Uppland.

En något mer utvecklad konstruktion representerar klockstapeln i Bromma, norr om Stockholm, fig. 7. Eljest äro de uppländska staplarna vanligen fullständigt inklädda, men denna är såsom de sörmländska öppen.

Den är belägen fritt på en bergknalle ett stycke från kyrkan, så att ljudet från klockorna skulle höras vida omkring.

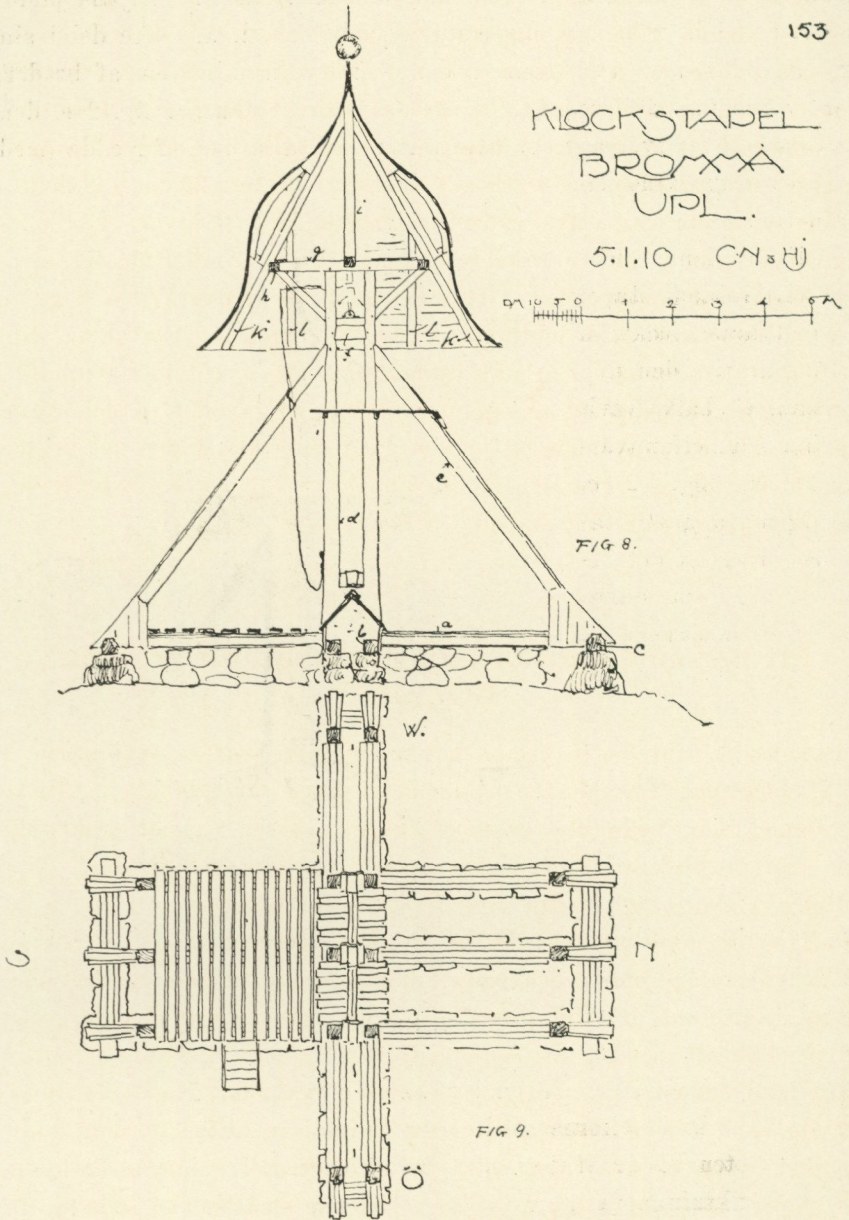
Fig. 8, 9, Klockstapel i Bromma, Uppland.
Fig. 8 sektion. Fig. 9 plan.

Stenfoten består af tre med hvarandra parallella stenrader i hvardera af riktningarna norr—söder och öster—väster, se plan fig. 9. De tre i förstnämnda riktning gående stenraderna upptaga hvar sin syll, då däremot den mellersta i öster—väster uppbär två stycken

på ändarna försedda med sammanhållande tvärstockar; de yttre raderna i denna riktning understödja ändstockar till de tre förstnämnda syllarna. Alla dessa syllar äro skyddade mot fukt och väta genom brädbeklädnung. På en del af södra sidan ligger dessutom ett brädgolf för ringaren. I hvar och en af syllarnas inre skärningspunkter äro tillsammans resta sex stolpar, hvardera 29 cm. i fyrkant. Från syllarnas tio yttre skärningspunkter äro sträfvor, fig. 8 e, lagda mot de i midten resta stockarna. På tvärbalkarna, fig. 8 f, äro klockorna upphängda. Öfver dessa är ett ramverk, fig. 8 g, h, som tillsammans med midtspiran, fig. 8 i, uppbär yttertaket. Nu 1910 är taket beklädt med plåt, ett material som ur estetisk synpunkt borde vara förbjudet att använda på dylika byggnader. I den resta stocken, fig. 8 i, är inhugget årtalet 1762, som väl anger det år, då stapeln uppfördes. Formen på hufven pekar väl också i och för sig på 1700-talets midt som stapelns tillkomsttid.¹
