**NORDISKA MUSEETS OCH  
SKANSENS ÅRSBOK 1936**

# EN LANTMÄTARE SOM ARKITEKTURSKILDRARE

*av Erik Andrén*

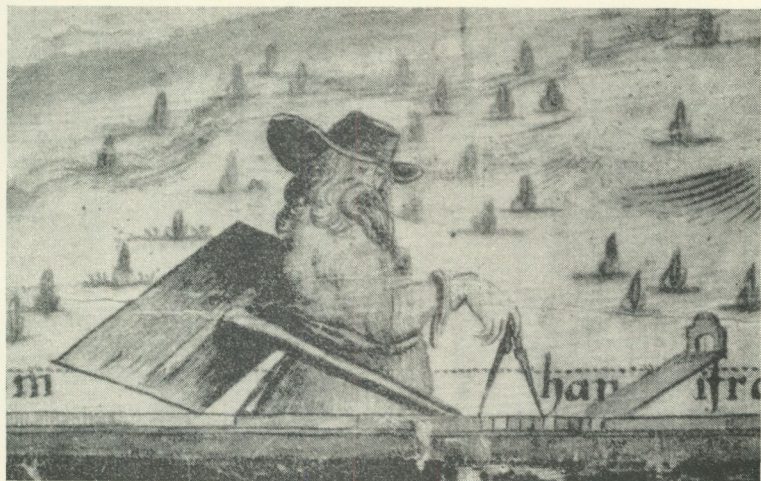
Bild 1. Den till namnet okände lantmätare, som med sitt självporträtt signerat kartan över Björnö gård i Uppland 1665. Ritbordet, passaren, dioptern och mätlinan äro hans attribut.

Till namnet okänd är den lantmätare, som 1665 utfört en ståtlig karta över Björnö gård i Roslagen. Han har icke blott lagt in gårdsbebyggelsen i fågelperspektiv utan även i nedre högra hörnet målat en regelrätt veduta med skördefolk i förgrunden, gårdsbebyggelsen och i bakgrunden blånande kullar. En så utförlig gårdsskildring i bild tillhör givetvis undantagen, men även de ovannämnda miniatyrbilderna utgöra en icke föraktlig källa till kunskapen om vår äldre herrgårdsbebyggelse. — Björnökartan har nyligen utförligt behandlats av Sigurd Erixon i *Ett säteri i fågelperspektiv*, Svenska kulturbilder, ny följd, I.
