# NORDISKA MUSEETS OCH SKANSENS ÅRSBOK

## SKÅNSKA PRÄSTGÅRDAR FRÅN 1600-TALET OCH 1700-TALET BÖRJAN

AV GOTTHARD GUSTAFSSON.

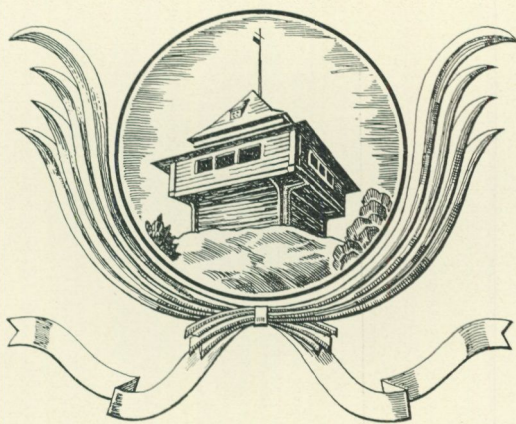
Årsbokens omslag, som visar ett parti av Skogaholms herrgård samt titelvignetten, som återger Björkviksfatburen, äro tecknade av amanuensen Gotthard Gustafsson.

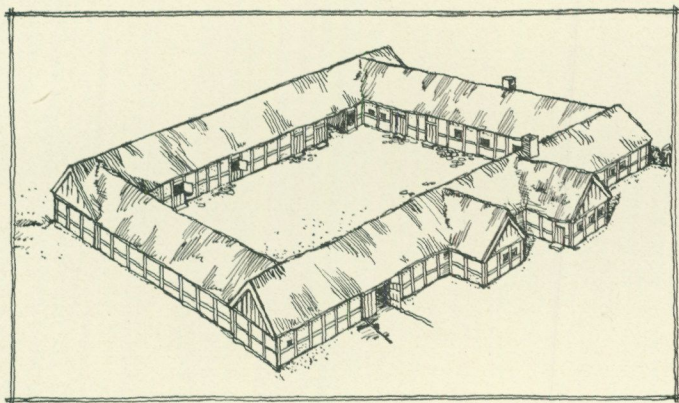
Vignett. Fig. 1. Gärdslövs prästgård. Försök till schematisk rekonstruktion av exteriören 1716 på grundval av syneinstrument och lantmäterikartor.

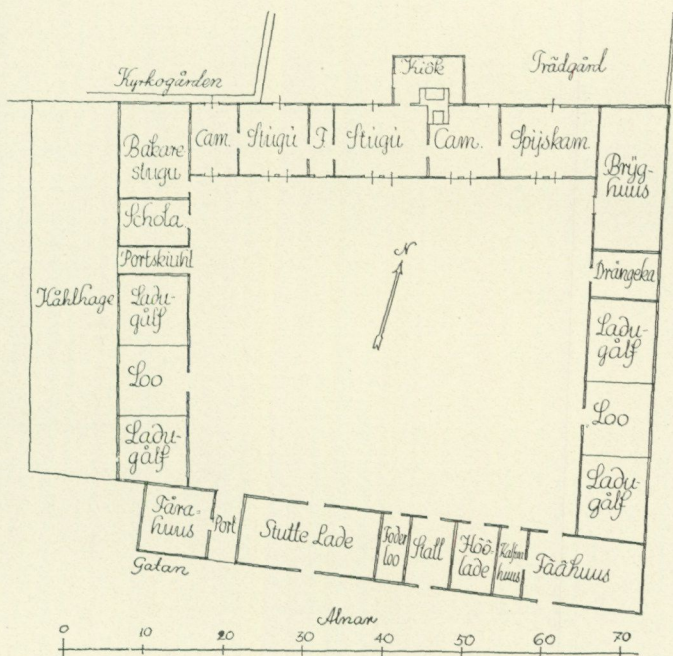
Fig. 2. Hardeberga prästgård, plan 1699.

Hardeberga prästgård, Torna härad, avsynades 1699. Den var fyrsidigt kringbyggd med slutna längor, fig. 2. I köket

fanns eldstad med bakugn; i brygghuset i ö. längan stod kölnan och här saknades loft. »Stutte Lade» i södra längan är oxstall. Synehandlingens för V. Hoby prästgård, Torna härad, 1710 skildrar en mycket enkel gård, fig. 3. Intet i plandispositionen skiljer den från bondgårdarna i samma trakt och från samma tid (se Å. Campbell: Skånska bygder under 1700-talets förra hälft, Uppsala 1929, sid. 203 och följande, där författaren behandlat bondgårdarna på grundval av synehandlingarna för militieboställena). Gården var sannolikt uppförd i början av 1600-talet, ty den var mycket förfallen och en del av stugulängan hade rasat, vilket allt skulle tyda på en ganska hög ålder. Den hade mycket små rum, stugan bestod av endast 3 binnigar (väggfack) och hade lergolv. Eldstaden i brygghuset saknade skorsten. Stugulängan hade brädgavlar, men gårdens övriga tre längor voro försedda med risgavlar. Risgavlar nämnas även i syneinstrumenten över Ausås prästgård 1699 och 1720. Röddinge prästgård, Färs härad, hade risgavlar 1780. Prästgården i Hemmesdynge, Vemmenhögs härad, får stå som representant för »Söderslätt» prästgårdar från tiden omkring

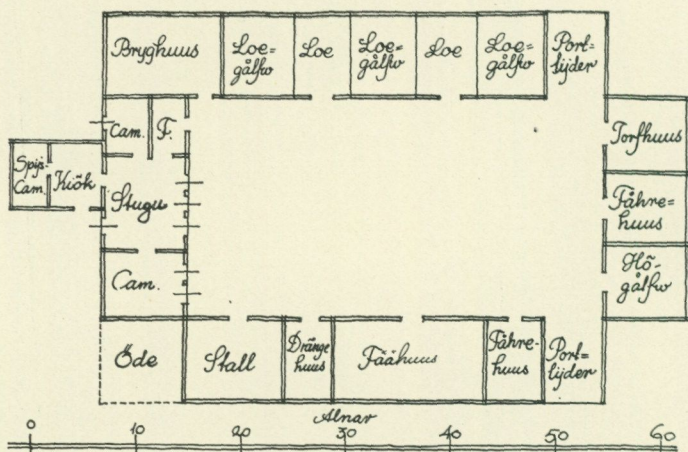
Fig. 3. V. Hoby prästgård, plan 1710.

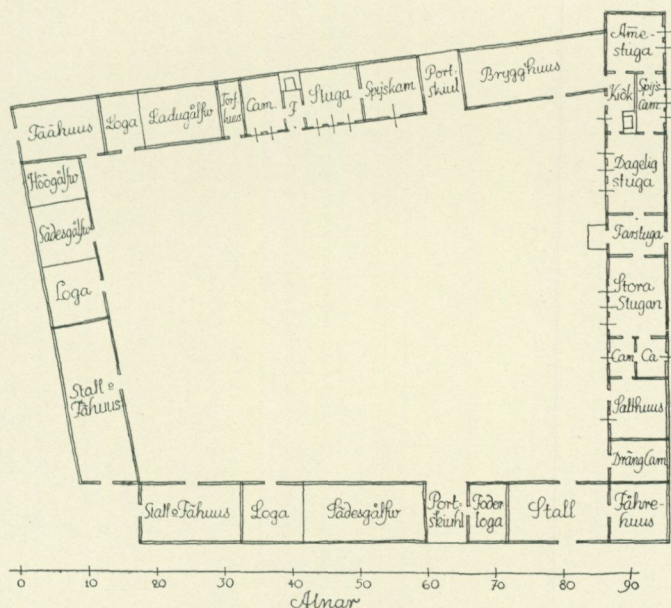
Fig. 4. Hemmesdynges prästgård, plan 1720.

1700. Det var en stor, fyrsidig, helt kringbyggd gård, fig. 4. Östra längan var den egentliga stugulängan. Här funnos »stora stugan» (salen) med tre par fönster åt gården, förstuga med ett litet bislag, och i »dageliga stugan» voro väggarna klädda med panel. Brygghuset i norra längan hade spis med skorsten, bakugn och kölna samt en brunn försedd med lock. Alla utrymmen voro rikligt tilltagna. Gården var byggd i korsvirke utan fotträd. Syneinstrumentet 1716 över Gärdslövs prästgård, Vemmenhögs härad, fig. 1, nämner »Wånings Sahlen». Den var mot söder utbyggd med en kammare, i vilken även var inrett ett hemlighus. Kammaren hade lergolv. Södra längan eller »Wåningslängan» innehöll i 26 binningar fr. v.: svinhus, stall, port och vagnskjul, uppgång till loftet över längan, drängkammare, saltbod, »wåningssalen», förstuga, dagelig stuga, denna även med utbyggd kammare, kök med spis, ytterligare en stuga samt spiskammare. I östra längan låg brygg-

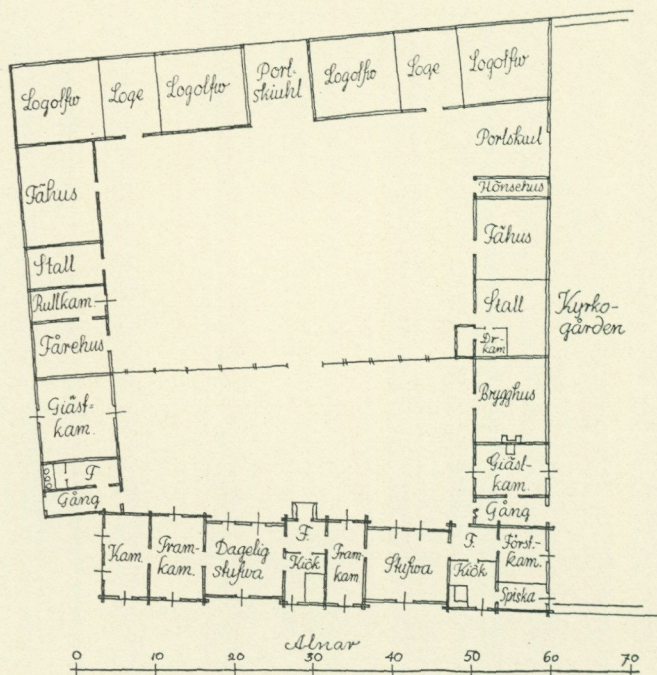
Fig. 5. Hjäsås prästgård, uppförd omkring 1695, plan 1750.

Prästgården i Hjäsås, Ö. Göinge härad, ödelades 1694 »genom en upkommen olyckelig wädeld». Den nybyggdes omedelbart, och med ledning av syneinstrumentet från år 1730 är här avbildade plan, fig. 5, rekonstruerad. Stugulängan var uppförd av knuthugget furutimmer under halmtak. I östra förstugan fanns nedgång till källaren »med lämm att fälla neder». Från förstugan ledde även en trappa till studérkammaren, som var inredd på loftet. I östra stugan fanns även en trappa ned till källaren, inbyggd i rummet tillsammans med två väggfasta

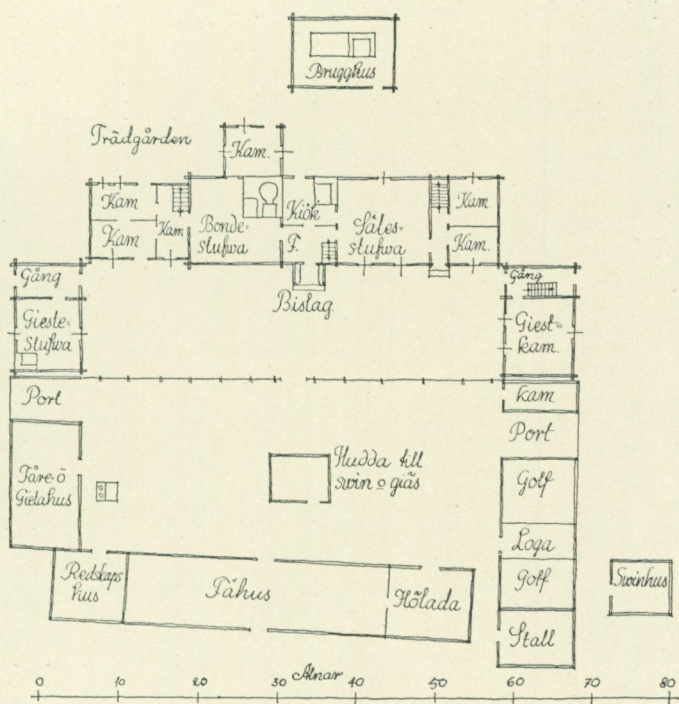
Fig. 6. Visseltofta prästgård, plan 1731.

»Mannbyggnaden» (norra längan) i Visseltofta prästgård, V. Göinge härad, fig. 6, säges i synehandlingen 1731 bestå av »fem tid efter annan gjorde till-byggen af Bohlewäggar, på östra ändan Halmtak med bräder under; elliest näfwer och torftak». Utanför förstugan vid »Sätesstufwan» stod ett »Bislag af bräder, med ett trappsteg, på sidorna Pelarwärck och två Säten, tak af bräder och spån». Stugan härintill, »Bondestufwan af bohle-timber upsatt för mång åhr tillbaka», var utan tvivel en ryggåstuga och det äldsta partiet av längan (från 1600-talet?). Enligt synehandlingen fanns i densamma en spis med bakugn. »Giesterstufwan» i västra längan hade »loft på 2ne ryggåsar och bräder» samt en spis med skorsten. Brygghuset var byggt av furuboler med torvtak och innehöll skorsten med kölna. Mellan mangårds- och ladugårdshusen fanns ett »Staketwerck af furubräder». Bastun låg nordöst om gården, byggd som de ovan omtalade.

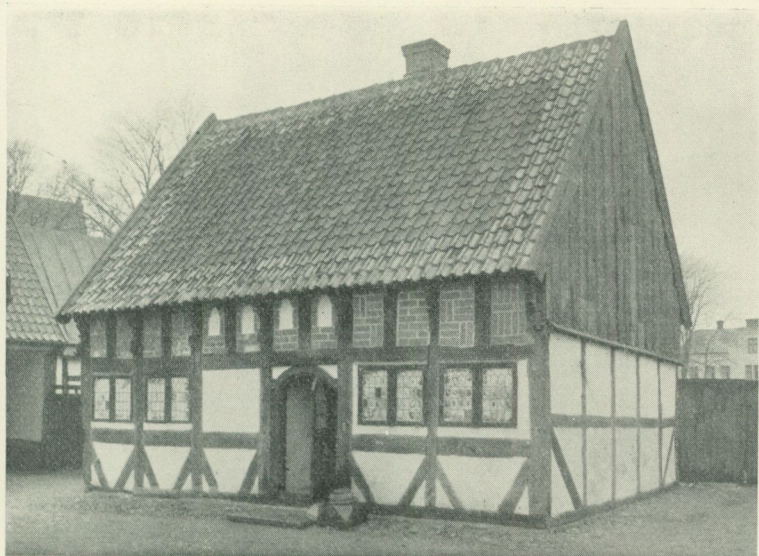
Fig. 7. »Kungsstugan» i Åhus prästgård. Foto Gotthard Gustafsson 1928.

Det lilla hus i korsvirke, som avbildats i fig. 7, är den äldsta av Skånes nu bevarade prästgårdsbyggnader. Det har utgjort en del av en för ett trettiotal år sedan riven länga, som tillhört en ursprungligen fyrsidigt kringbyggd gård. Huset består av två rum, som i syneinstrumentet från 1740 kallas »målade Giäst Stugan» och »Comministerns Cammare». I det förra rummet finnas ett målat tak och rester av en väggdekoration med kraftiga akantusliknande bladrankor; mittposten i fönstren utgöres av en svarvad kolonn med änglamask, uppställd på en dekorerad volutformad konsol. Allt tyder på att huset uppförts senast omkring 1600. Västra längan, som rymde böningsrummen, var ett samtida korsvirkeshus i två våningar.
