# NORDISKA MUSEETS OCH SKANSENS ÅRSBOK 1938

# TAKHUV OCH TAKKAM

*av Sigurd Erixon*

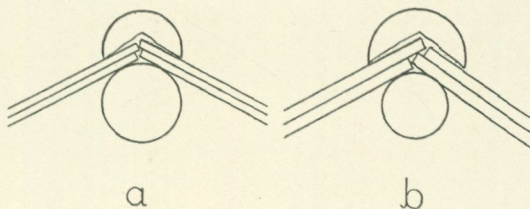
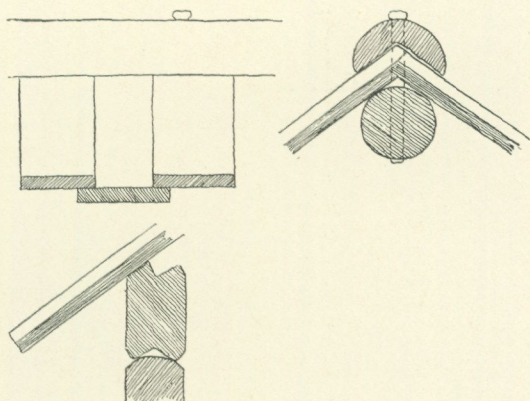
Bild 1. Stockhuvar.

I Storchögens by i Häggenås socken iakttog jag sålunda år 1936 ganska många tak, både på boningshus, härbren, stall, lador o. s. v., vilka hade en dylik "huv" bestående av en lätt urgröpt stockhalva, såsom bild 1 a visar. Bräderna från båda sidor av taket möttes över ryggåsen, och över den spricka, som där bildades, var huven välvd och skyddade på så sätt effektivt mot regn och väta. Huven var här ett slags yttre dubbling av ryggåsen men utan dess bärande funktioner. Takbräderna voro ibland spikade och lagda "på lock", bild 2. De lågo sålunda inte jämnt, utan i två växlande skikt, men de sidoöppningar, som därigenom bildades, hade föga att betyda. Stockhuven var fäst med kraftiga tränaglar, som från huvens topp gingo ned genom ryggåsen, så att de även blevo synliga invändigt på dess undersida, bild 2. På huvens översida stucko de då upp som små, stundom prydligt tillskurna knoppar, synliga på långt håll. Jag räknade i en del fall till fyra eller fem stycken längs en takrygg. Det uppgavs, att man brukade kila fast dem med trästickor. I en del yngre hus var anordningen mera slarvigt genomförd, och naglarna kunde också vara grova järnspikar. I Hammerdals socken såg man takhuvar med synliga nagelhuvuden i snart sagt varenda by, och de visade sig också vara utbredda inom nordspetsen av Ångermanland fram till Lapplandsgränsen. I södra Lappland tycktes de däremot vara mycket sällsynta. Jag konstaterade dock några få fall i Vilhelmina socken. Ytterbetäckningen på dessa tak var överallt bräder eller spån. Individuellt sett voro de knappast i något fall äldre än från 1800-talet, men traditionsvis angåvos de dock överallt representera en ålderdomlig typ. I Norrbottens kustland och särskilt i Piteåtrakten märkte jag ett nytt område med en dylik intensifiering i förekomsten, erinrande om den i Nordjämtland.

a) Storhögens by, Häggenås socken, Jämtland. b) Hakkola, Töysä, Österbotten, Finland.

Vända vi oss till Finland, återfinnes den enkla öppna stockhuvor av norrländsk typ i södra Österbotten invid Tavastgränsen, bild 1 b, samt med några spridda exemplar i Karelen. Även om man sålunda inte för närvarande har rättighet att ställa de norrländska stockhuvorna i direkt geografiskt samband med de norska eller finska, äro de mellanliggande avstånd dock icke större än att tidigare något sådant samband kan ha existerat. Detta blir så mycket mer sannolikt, när man tager hänsyn till att det härvidlag är fråga om Västfinland, som alltid uppehållit en nära kontakt med Nordsverige. Däremot äro stockhuvorna i östra Finland i allmänhet av något avvikande typ.

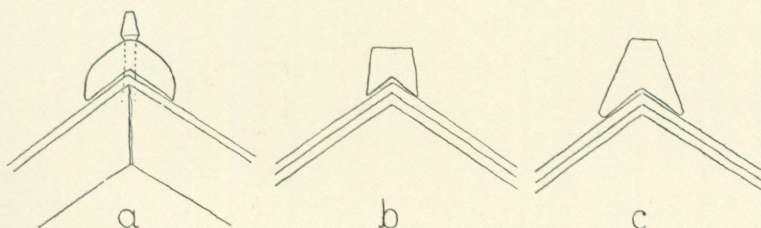
Bild 2. Stockhuv och detalj av bräddtak i bastu i Hammerdals socken, Jämtland.

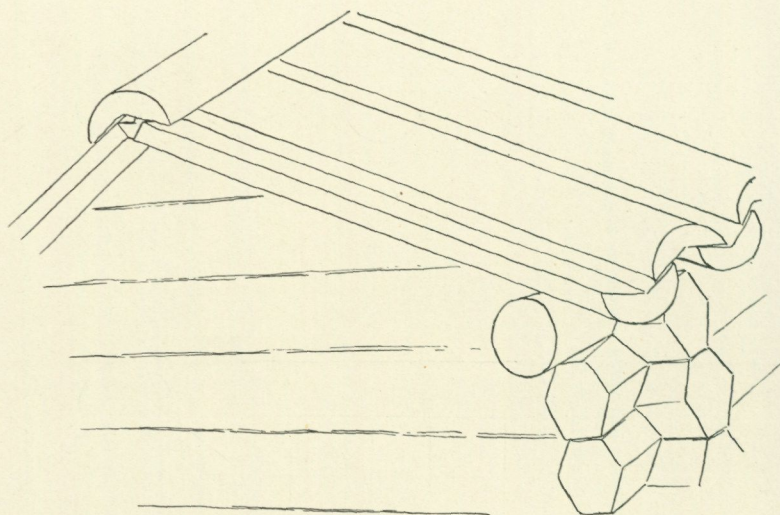
Bild 3 a—c. Stockhuvar av olika former. a) Med tränagel. Boningshus i Storhögens by, Häggenås socken, Jämtland. b) Uthus. Gråträsk, Piteå socken, Norrbotten. c) Uthus. Pitijärvi, Jukkasjärvi socken, Lappland.

Norr- och Västerbotten, bild 3, men ojämnt och i allmänhet ganska sporadiskt, utom i en del centra. Förutom de nämnda tyckes den gruppera sig i mer eller mindre glesa kolonier kring Ångermanälvens övre flodsystem, kring Skellefteälvens källsjöar, såsom i Arjeplog samt slutligen vid Kalixälven och i Tornedalen. Sannolikt är kartan bild 7 icke fullt rättvis mot Tornedalen. De belägg, som jag för tillfället kunnat dokumentera, ha visserligen blivit inlagda på kartan, men den får endast tolkas så, att den markerar existensen, ej den verkliga graden av stockhuvens förekomst.

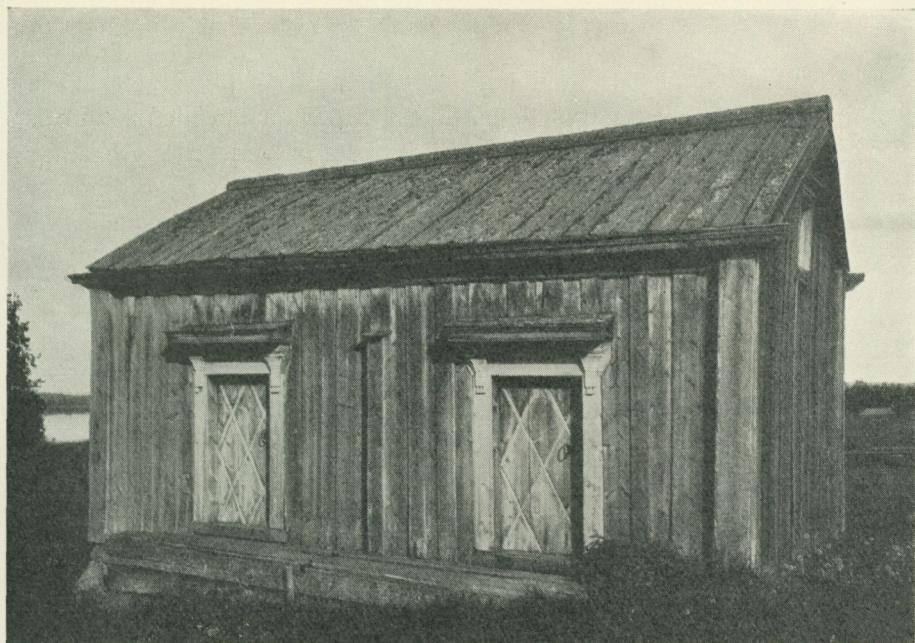
Bild 4. Vedtak med rännformiga kluvor och rännformig stockhuv. Lada. Keuru socken, Österbotten, Finland. Teckning av O. Homman 1934.

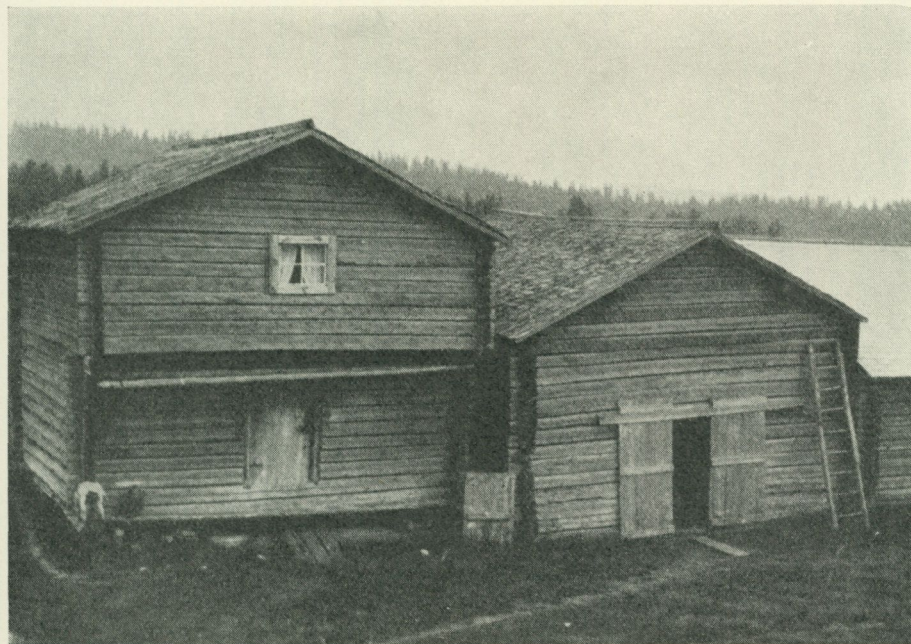
Bild 6. Stolpbod och vagnslider med spåntak och stockhuv. Gråträsk by, Piteå socken, Norrbotten. Foto A. Nyman 1936.

lande till marken och hade stundom till och med ett bräde spikat som ett slags tak på den horisontella översidan, bild 6. De äldre stockhuvarna brukade i stället ha rund eller trekantig översida. Icke på ett enda av dessa profana hus har jag däremot sett någon särskild kam eller något kamornament ovanpå huven, och i allmänhet saknades också prydnader eller överbyggnader vid gavelnockarna. En stockhuv av samma slag som de norrländska har nyligen påträffats på en smedja på Sollerön i Dalarna och krönte förr kyrkogårdsmurarna vid Trönö i Hälsingland.

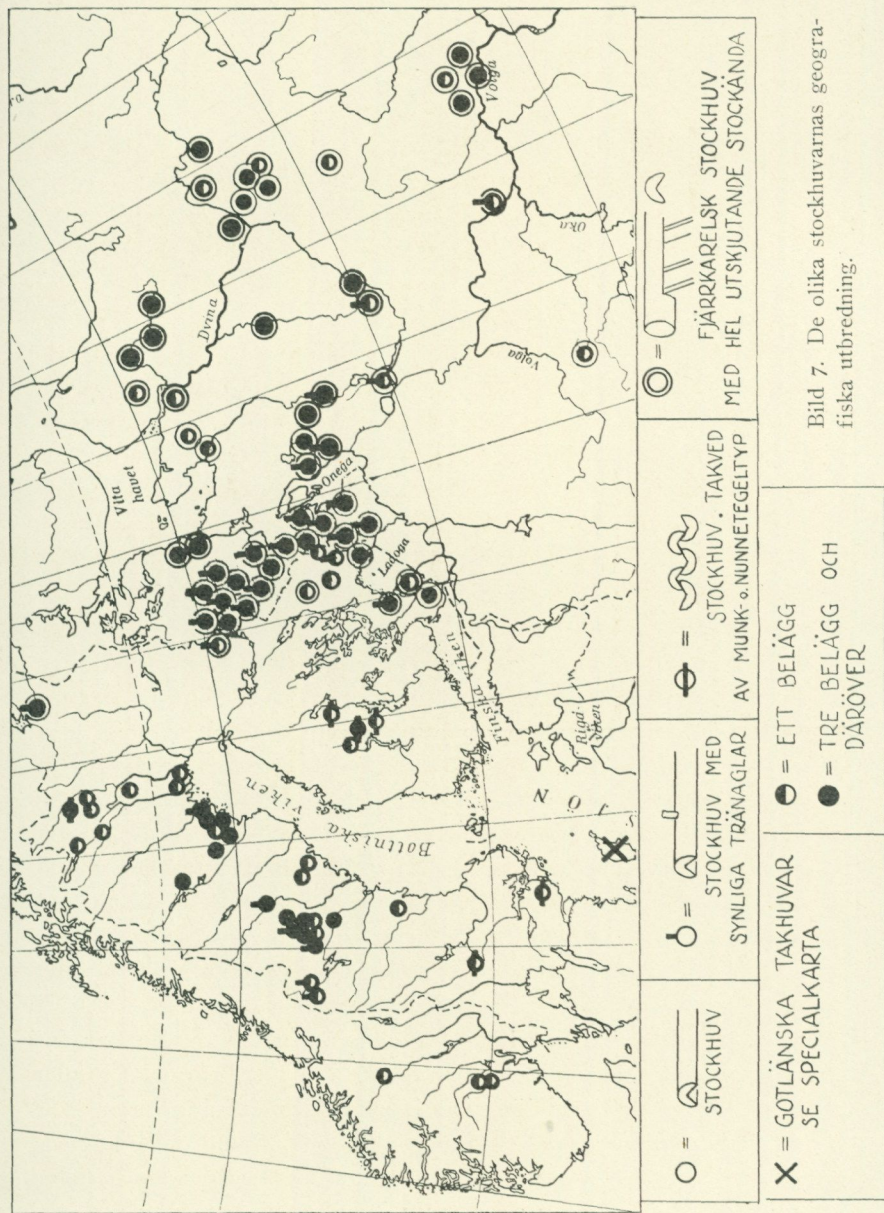
Bild 8. Vedtak med stockformig utfyllnad över ryggåsen. Pörte. Dammstugan, Örtjärnshöjden, Lekvattnets socken, Värmland. Nu på Skansen.

Förutom dessa rännformiga huvur i Mellansverige, som möjligen äro av yngre härstamning, finnas typer, som blott till det yttre likna en stockhuv, nämligen i nedre Ångermanland samt i Hälsingland och Värmlands finnbbygder, men i båda fallen gäller det endast ofullgångna former av primitiv art med stocken nedsjunken i springan utefter ryggåsen mellan takbräderna, varigenom den ej kan ge det skydd, som motiverar benämningen takhuv, bild 8. Jag räknar i stället dessa fall som ett slags pri-

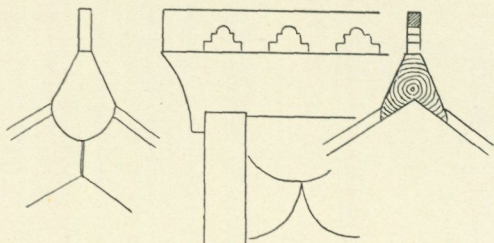
Bild 9. Takhuv, "tagkjö", med genombruten kam. Stabbur. Nedre Björnstad, Vaage, Norge. Efter H. M. Schirmer i Aarsberetning 1905.

På gården Nedre Björnstad i Vaage i Gudbrandsdalen konstaterade Herman M. Schirmer redan 1905 (i uppsatsen "Draghoveder" i Aarsberetning) på en stabbur en stockhuv, kallad "tagkjöl", bild 9. Den sköt fram över gaveln och var utåt be-

gränsad med en uppåtsvängd linje samt längs ryggen försedd med en ornamental kam, bestående av en dekorativt genombruten planka. En nästan likadan kamprydd huv har suttit på en grindöverbyggnad på Bjölsta i Heidal (Vreim i Aarsberetning 1929). I Telemarken finnas också stockhuvor men av samma enkla typ som i Nordsverige, bild 10.

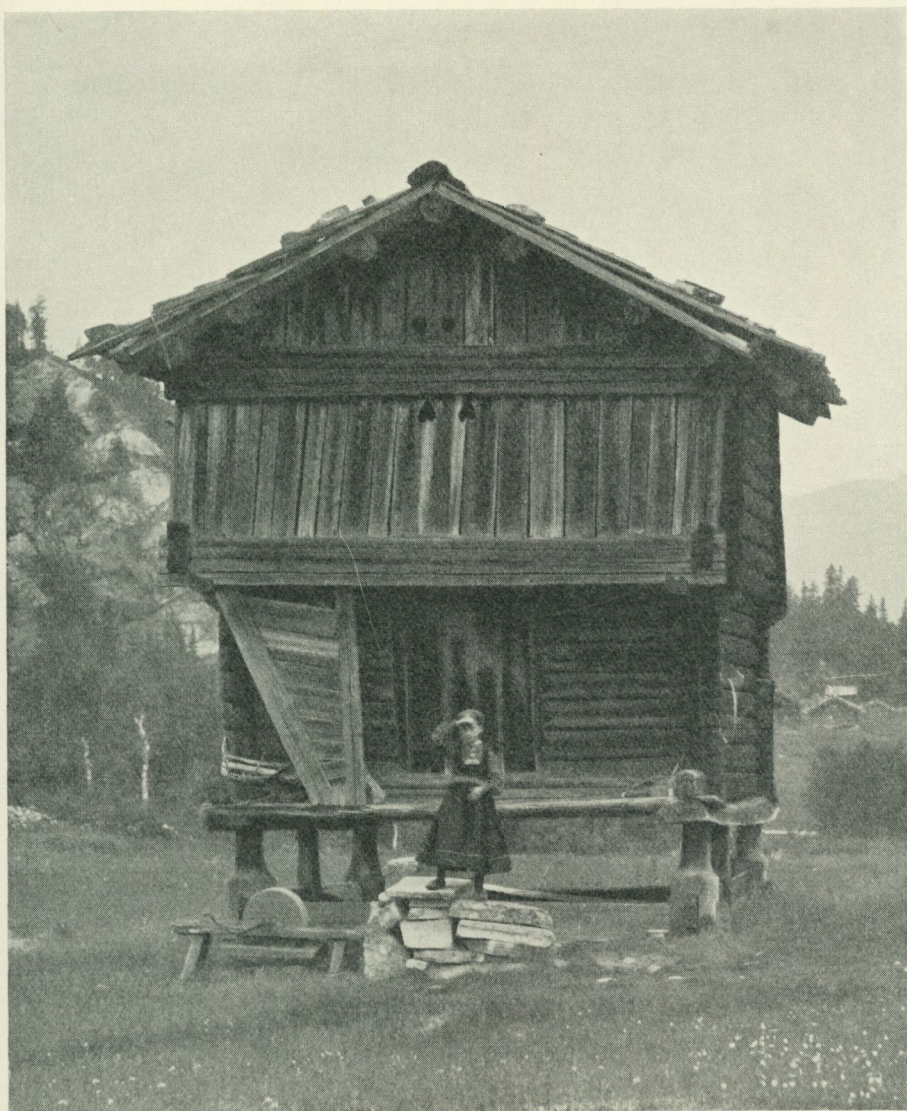
Bild 10. Stabbur med långspån och vinkelformigt urgröpt stockhuv. Underbärningen består av ryggås och fyra sidoåsar och därpå bräder. Spånen fasthållas med stentyngder. Tinnoiset, Telemarken, Norge. Foto A. Lindahl.

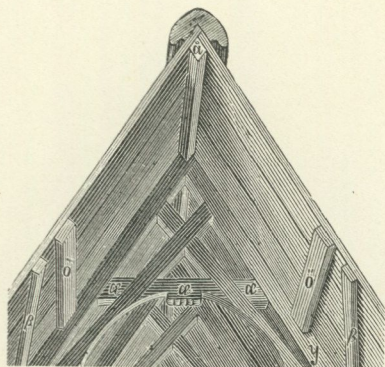
Bild 11. Sektion av Borgunds kyrka. Brädtak med takhuv. Efter L. Dietrichson, *De norske stavkirker*.

Den här skildrade huvtypen kan varken i Sverige eller Finland följas tillbaka till äldre perioder. Så mycket gynnsammare ställer det sig för Norge i detta hänseende. De norska stavkyrkorna ha nämligen i allmänhet varit försedda med just detta slags huv, bild 11 (jämför Dietrichson, Eckhoff och Aarsberetning, passim). På takstolssparrarna vilar här en i genom-

skärningen rombisk ryggås, som uppbär takbräderna, över vilkas möteslinje på ryggåsen den urgröpta stockhuvu är lagd. I allmänhet är huvu också påbyggd med en ornerad, längs ryggkanten löpande plank- eller gallerformig kam, som ibland är utförd i ett och samma stycke som huvu, men vanligen fäst ovanpå densamma. Vidnockarna avslutas huvu och kam med rikt utbildade, oftast uppsvängda ornament i djurform, även dessa särskilt tillsatta. Den överlagda, med ryggåsen parallella, enkelt urgröpta stockhuvu kan sålunda på skandinavisk botten följas tillbaka till medeltidens äldsta skede, och den har följaktligen i Norge, Nordsverige och södra Österbotten levat kvar i det folkliga byggnadsskicket som en relik, som sannolikt tidigare haft en betydligt vidare utbredning. Likartade huvar äro även kända i de norska vikingatidsskeppens gravhus (Sigurd Grieg i Viking 1937). Utanför Norden ha takkamrar av här beskrivet slag emellertid förekommit i Fjärrkarelen och Nordryssland. Principiellt skilda härifrån äro de talrika exempel på kammar, som utifrån kunna likna en stockhuv, men som i själva verket äro konstruerade på annat sätt och ej ha den skyddande funktion, det här är fråga om. Detta gäller bland annat de kamliknande stockar med intappade pinnar, som i östra Södermanland och på Vikbolandet i Östergötland begagnats på halmtaken för fasthållande av halmen över ryggåsen och där brukat bära benämningen "räv", vilket tydligen sammanhänger med det fornnordiska "ræfr", som också var beteckningen på kammen på de norska kyrkorna och helgonskrinen under medeltiden.

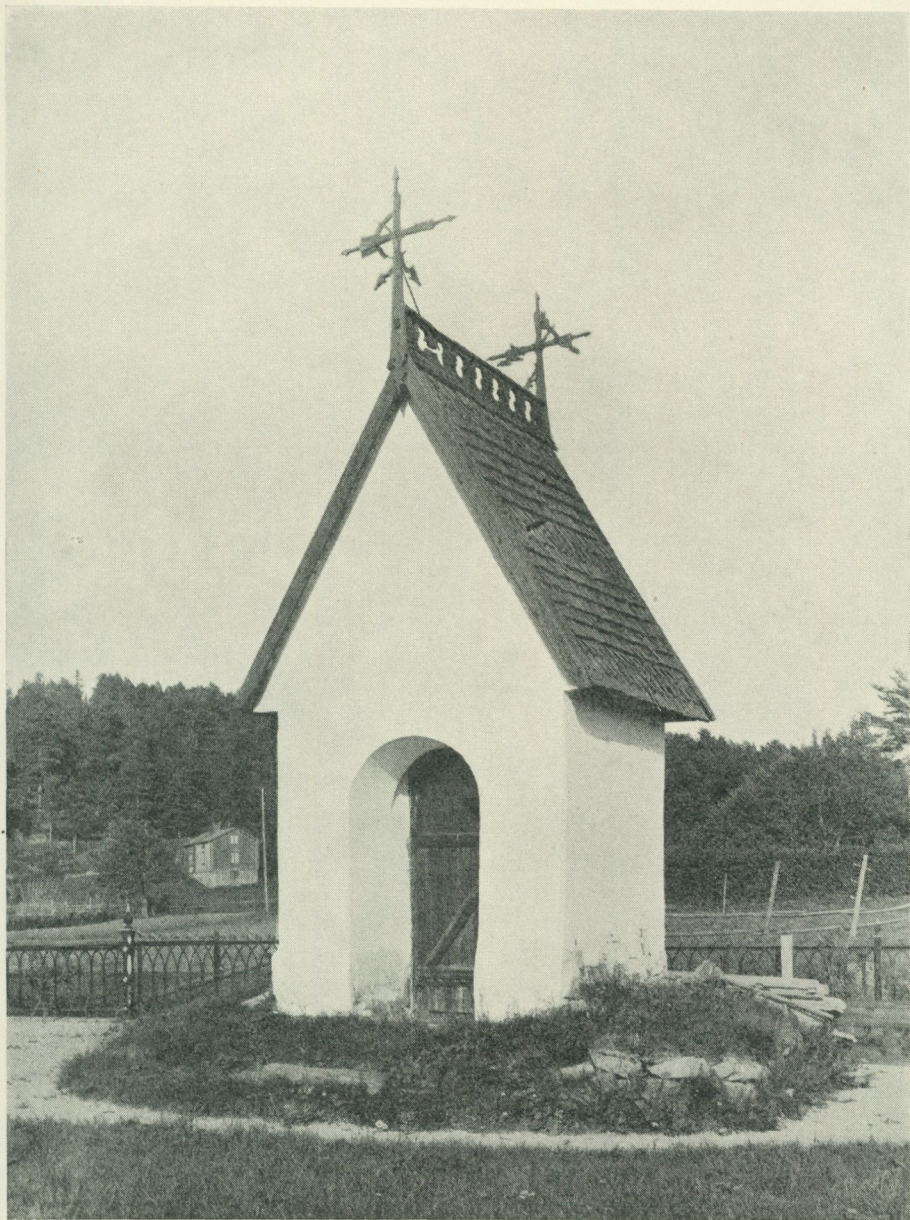
Bild 12. Stiglucka med spåntak och genombruten takkam. Byggnaden är medeltida men takbeklädnad från nyare tid. Kammen rekonstruerad i medeltida form före modern tid. Högs kyrka, Hälsingland. Foto H. Cornell.

Den krönande dekorativa takkammen är för övrigt en allmän företeelse. Hos oss tyckes den i motsats till i Norge huvudsakligen ha varit begränsad till monumentalbyggnader eller till symboler av sådana, såsom kyrkor, gravmonument, relikskrin samt, om man får tro Sune Lindqvist (Fornvännen 1915), en gång även det forna hednatemplet i Gamla Uppsala. I Nord-sverige existera ännu många sådana kammar ehuru numera endast i sekundära, om också ej moderna efterbildningar, såsom på många kyrkor i Hälsingland, Härjedalen och Medelpad, jämför bild 12.

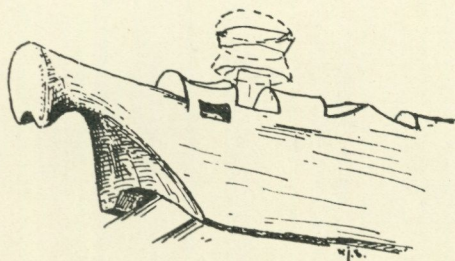
Bild 13. Stocktyp av karelsk typ å gravvård. Luvajärvi, Ryska Karelen. Efter Y. Blomstedt och V. Sucksdorff, Karelische Gebäude.

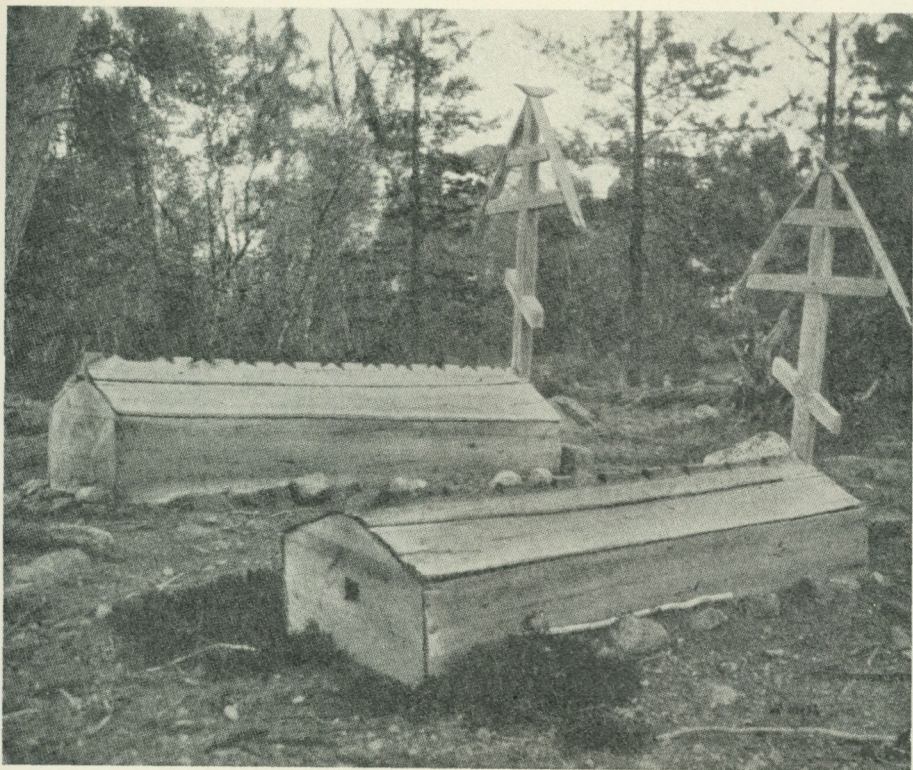
Bild 14. Gravhus med takkam, Petsamodistriktet, Finland. Efter Suenjel, Bilder från skolklapparnas land. Varje familj har på sitt område en egen begravningsplats. Skolterna äro grekiska katoliker. Gravhus av samma form ehuru ofta större äro vanliga i Karelen och ha funnits förr i östra Sverige.

gravkors, bild 14. Inom det storryska området är den utbredd mer eller mindre allmänt inom de närmast Finland liggande guvernementen alltifrån Archangelsk och söderut samt för övrigt, om ock med svagare frekvens mot öster, ända fram till Ural, bild 15. De sydligaste utlöparna ligga såvitt bekant kring Dnjeprs övre lopp och i trakterna närmast söder om Moskva. Den är sålunda på samma sätt som i Skandinavien begränsad till nordliga nejder och är karakteristisk för hela Nordryssland.

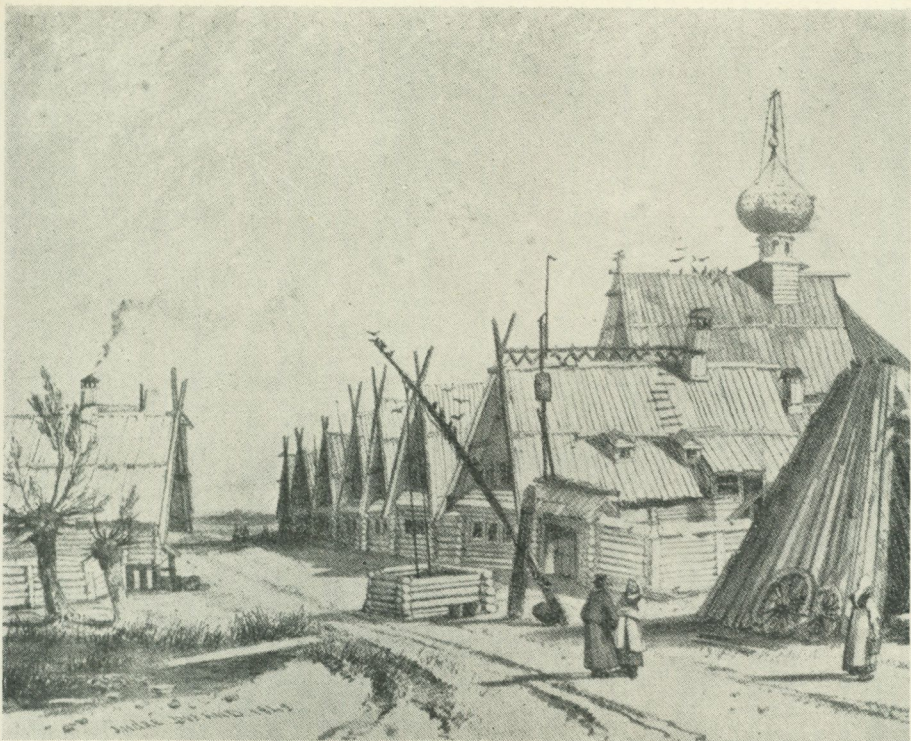
Bild 16. Hus med bräddtak och stockhuvar. På ett av husen genombruten kam. By nära Moskva. Litografi av A. Durand 1839. Efter G. Ferrari, *L'architettura rusticana*.

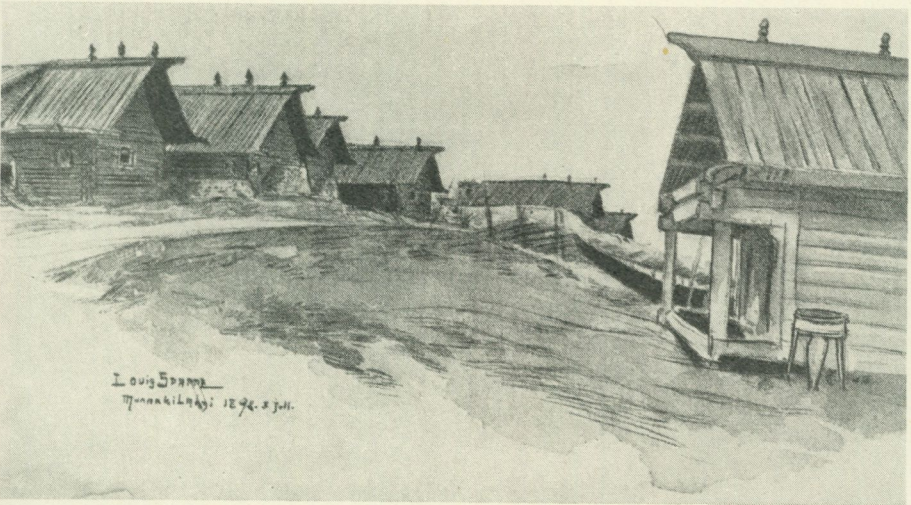
Bild 17. Hus med bräddtak och karelska stockhuvar med svarvade tränagelshuvuden. Munankilahti, Fjärrkarelen, Ryssland. Efter Louis Sparre, *Bland Kalevalafolkets ättlingar*.

Märkligt nog återfinner man i Karelen, både i Finland och i Ryssland, samma slags tränaglar som i Norrland för huvens fastgörande vid ryggåsen, bild 17. Huvudena äro på dessa till och med oftare och rikare utbildade till ornamentala knoppar och spetsar, ja, stundom ha de vuxit upp till höga ståndare eller spiror, som, då de äro ställda i täta rader, kunna likna galler-

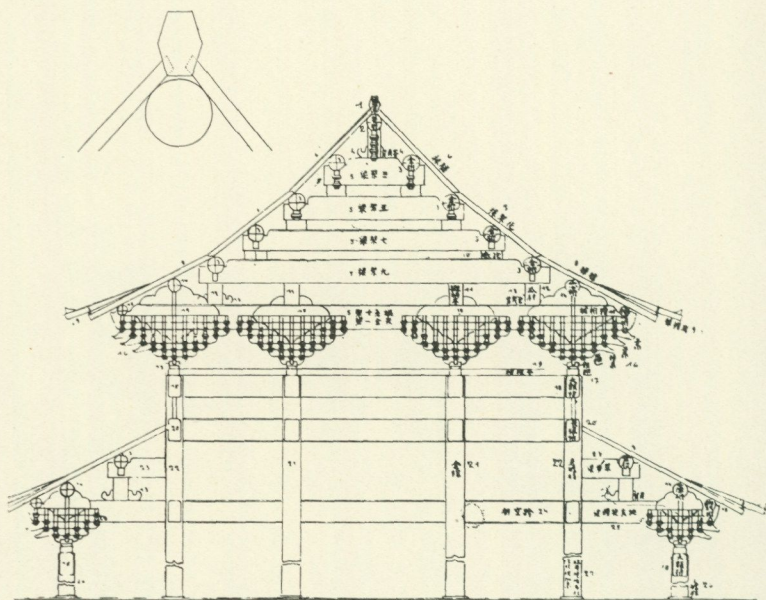
Bild 18—19. Kamliknande stockhuv å kinesisk tempelhall. Efter Rudolf Kelling, *Das chinesische Wohnhaus*, Tokyo 1935. Bild 19 visar en förstorad detalj av toppartiet.

som om dessa skulle ha motsvarighet även i Kina, där sparrarna ibland äro infattade i en kamliknande stockhuv, bild 18—19.

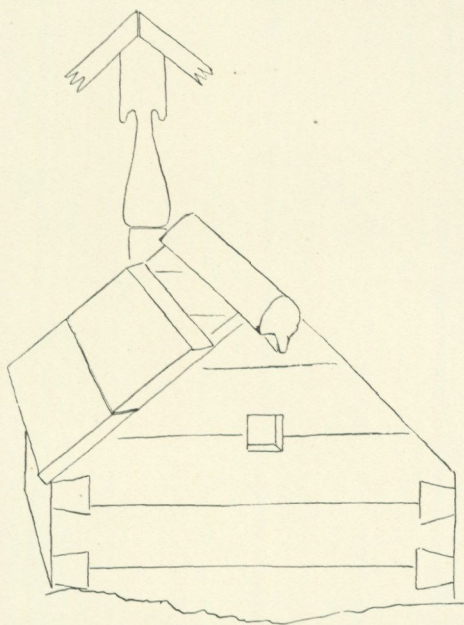
Bild 20. Gravhus och kors  
med brädtak och takhuv.  
Ryssland. Efter A. A. Bobrin-  
sky, Volkstümliche russische  
Holzarbeiten.

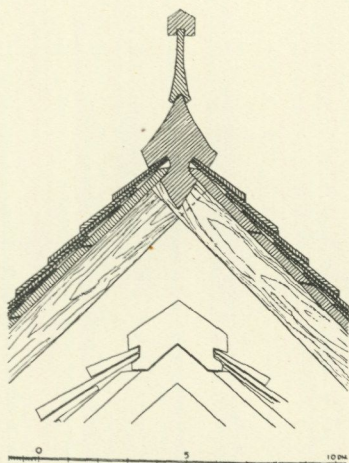
Bild 21. Upptill rekonstruktion av taknocken i Kumlabý kyrka. — Nedtill putsavtryck av romansk nockkonstruktion i Vreta klostets kyrka. Efter S. Curman, Två romanska träkonstruktioner, i Från stenålder till rokokó.

svängd, diagonalställd rombisk genomskärning. I de nedåt vettande snedsidorna funnos nåtar, ofta rymliga nog för att passa in såväl de i horisontell led gående takbräderna (med samma sneda stötkanter som på de nyssnämnda gravhusen och lapska stolpbodarna) som det yttre täcket av takspån, bild 21. Denna åshuv var upptill skodd med en smal kam, som själv upptill avslutades med en pålagd, något bredare ramliknande kam. Enklare varianter fastän utan kam äro alltjämt typiska inom den existerande folkliga gotländska byggnadskulturen, ehuru konstruktionen numera i det närmaste är helt övergiven. Den uppträder i tre huvudvarianter, av vilka en med rombiskt tvärsnitt står den i Kumlaby bevarade närmast, bild 23. Takbräderna äro ibland lagda i avsatser, varvid de lägre sidoåsarna bruka vara försedda med nåtar, tjänliga till takvedens infällning och understödjande, bild 24. Denna typ kan ännu påträffas

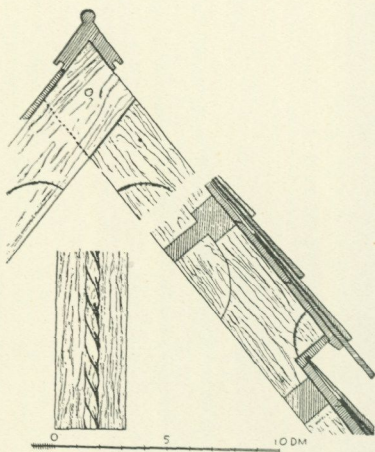
Bild 22. Äldre takkonstruktion. Garda kyrka, Gotland. Åshuven, som är uthuggen ur en stock, har en repstavliknande kam synlig ovanifrån på teckningen nedtill. Efter samma arbete som föregående bild.

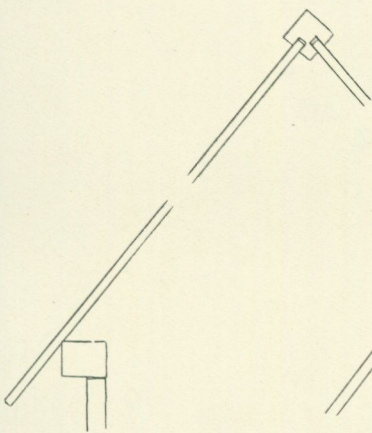
Bild 23. Stockhuv med nåt å la Kumlaby kyrka. Från en allmogebyggnad. Gotland.

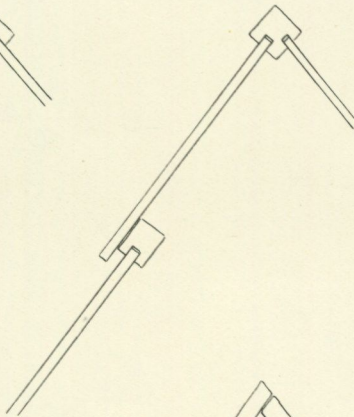
Bild 24. Stockhuv och avsatsstock, båda med nåt. Från en allmogebyggnad, Gotland.

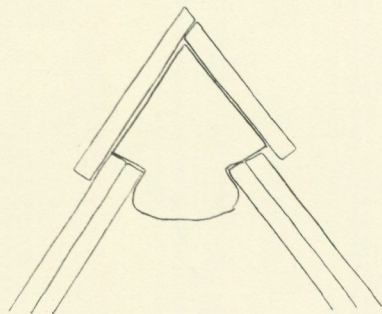
Bild 25. Bräddtak med stockhuv å boningshus av sten. Gogs, Lau socken, Gotland.

term). Åtminstone de östeuropeiska ha ofta varit försedda med stockhuv med eller utan kam, men i dessa små byggnader saknas alltid ryggås, och huven får därför fungera även i dennas funktion. Den vilar direkt på gavelröstena och är icke urgröpt trågformigt på undersidan utan i stället försedd med en fals i vardera långsidans nederkant, i vilka falsar takbräderna skjutas in i horisontell eller nedåtsluttande led, bild 20. Stockhuvens tvärsnitt kan i vissa fall erinra om stävens på en båt, vilket dock ej behöver tolkas annat än som en konstruktiv parallell på grund av likartade tekniska förutsättningar. Jag har sett sådana falsar för bordplankorna på t. ex. en kyrkbåt i Börjelsbyn i Nederkalix socken i Norrbotten och på Nydamsbåten från Slesvig från 200-talet e. Kr. (Acta Arch. I, sid. 14). En viss likhet härmed företer också en annan åshuv på gotländska stenhus, exempelvis i Gogs i Lau socken, bild 25.

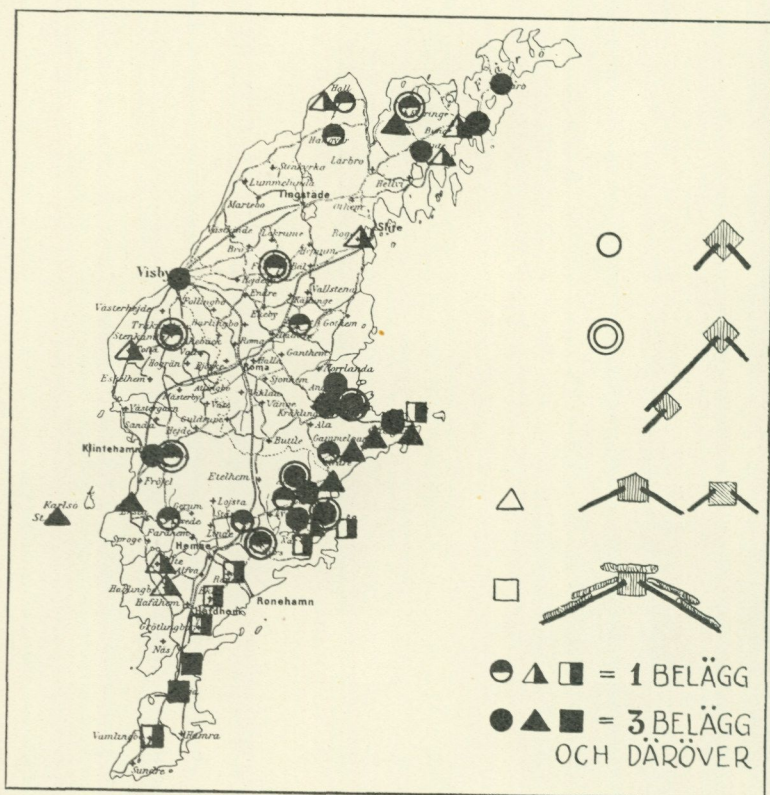
Bild 26. Gotländska stockhuvars utbredning.

såväl på Fårön som över hela ön utom i dess sydligaste del, kartan bild 26, eller med andra ord inom det område där tak-täckningsmaterialet är nakna bräder utan beläggning av spån eller stenflisor. Den tyckes såväl tekniskt som funktionellt höra samman med skiftesverkskonstruktionen, men påträffas även i stenhus. En annan nära besläktad form har vinkelformigt urgröpt undersida, vari sparrarna skjuta upp, medan de snedställda nåtarna äro avpassade för takspån. De under detta lig-gande täckbräderna nå här endast upp intill huven och äro ej infällda i densamma. Medeltida belägg på denna typ ha påträffats i Vreta klosters kyrka i Östergötland och i Garda kyrka på Gotland, bild 22. Huvryggen har i Garda en repstavsformad vulst, som tjänar som kam på åshuvens översida. Förenklade motsvarigheter till denna finnas även i de gotländska bondehusen, men endast sporadiskt eller rent tillfälligt. Nästan lika vanlig som den nyssnämnda rombiska åshuven är däremot en annan variant av densamma med flat och horisontell undersida och snedställda nåtar i de vertikala yttersidorna, bild 27 a—d. I dessa äro takbräder, takspån eller de för Gotland karakteristiska stora kalkstensflisorna infällda. Typen förekommer nästan överallt på Gotland utom i västra mittpartiet och längst i söder, vilka trakter just karakteriseras av takstensflisorna och de för dessas skull platta taken, bild 27 e. För övrigt äro huvar med nåt okända i Norden, men de nyssnämnda karelsk-ryska gravhushuvarna med sidofalsar stå dock de gotländska ganska

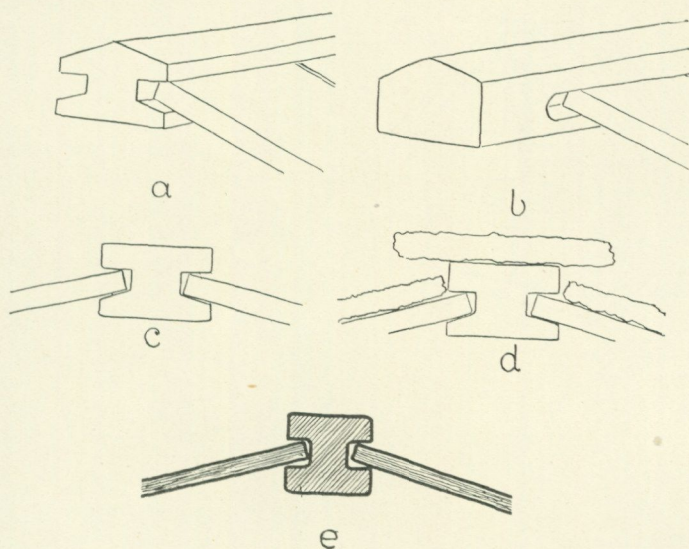
Bild 27 a—d. Olika gotländska takstockstyper. a—c. Brädtak. d. Brädtak med stenflis ("flistak"). e. Innertak i övervåning. Åsens by, Älvdalens socken, Dalarna.

nära och kunna betraktas som en övergångsform, vilket också bestyrkes av de degenererade parallellerna på Gotland. När inre mellantak under 1700- och 1800-talen i olika delar av vårt land började begagnas, gjorde man nåtar i bärbjälkarna, vari takbräderna skiftesverkmässigt inpassades. Då man därvid av traditionella skäl gjorde dessa innertak sluttande, uppkom en form, som på ett slående sätt liknar åshuvens, utan att man har rätt att räkna med något samband, bild 27 e.

Under utskrivandet av dessa rader har docenten Kustaa Vilkuna i Helsingfors meddelat mig, att han år 1929 i Virmo socken i Egentliga Finland påträffat en takhuv med nåt av ungefär samma typ som bild 27 a på en väderkvarn. Takbräderna voro för övrigt naglade fast i väggbanden. Antingen ha vi här att göra med ett gotländskt inflytande eller också bör ytterligare material kunna påvisas i Finland.

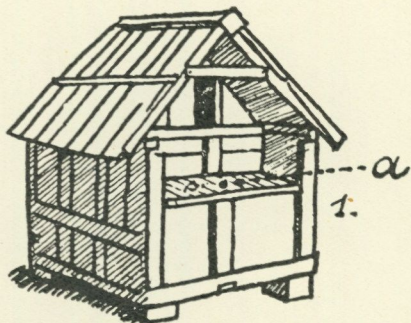
Bild 28. Stolpbod (modell) med bräddtak med åshuv och nåtar. Från Sumadia, Serbien. Etnografiska museet i Belgrad. Av samma typ som de gotländska. Efter K. Moszyński, Kultura ludowa slowian.

Först nere i Jugoslavien, bild 28, och i Mindre Asien, bild 29, känner jag någon full motsvarighet till de rombiska åshuvarna. De ha där ända in i nutiden använts både i härbrén och boningshus med skifteskonstruktion, och i nåten äro då antingen bräder eller takspån inlagda.

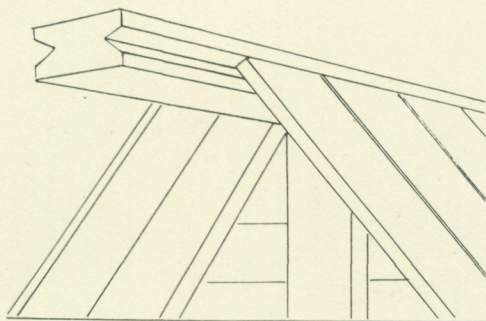
Bild 29. Takstock med nåt i bod. Tschukúr, Gjölbashi, Mindre Asien. Efter Benn-dorf och Niemann, Reisen in Lykien und Karien.
