**NORDISKA MUSEETS OCH  
SKANSENS ÅRSBOK 1936**

# NJALLA – LAPPARNAS ENBENTA FÖRRÅDSBOD

*av Ernst Manker*

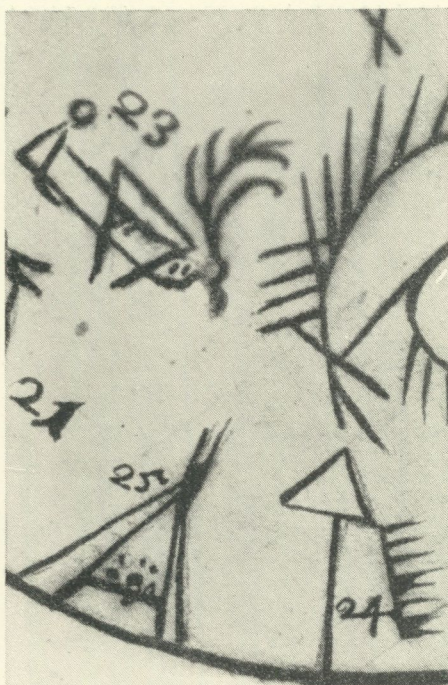
Bild 1. Detalj av en lapp-trumsteckning i ett manuskript från 1642, Norrl. III. 33. d. i Rosenhaneska plansamlingen, K. Vitterhetsakademins bibliotek. Fig. 24 en njalla.

I en för Schefferus obekant handskrift från 1642, författad av bergmästaren i Norrland, Hans Philip Lybecker, förekommer den äldsta hittills kända autentiska uppgiften om njalla. Denna uppgift, som härrör från Silbojokk och Nasafjäll i Arjeplogs socken, ligger i tolkningen av ett par lapptrumsfigurer, varav den ena en tydlig njalla, bild 1, och den ger klart besked:

»No: 23: är een lap som Köhr medh sin reen till sin Stabur, eller Mathuss, eller wisthuss,

No: 24. är sama Stabur eller wisthus, huar utj lapen hafuer sin torfish, tort kiöt, och reen oster.»

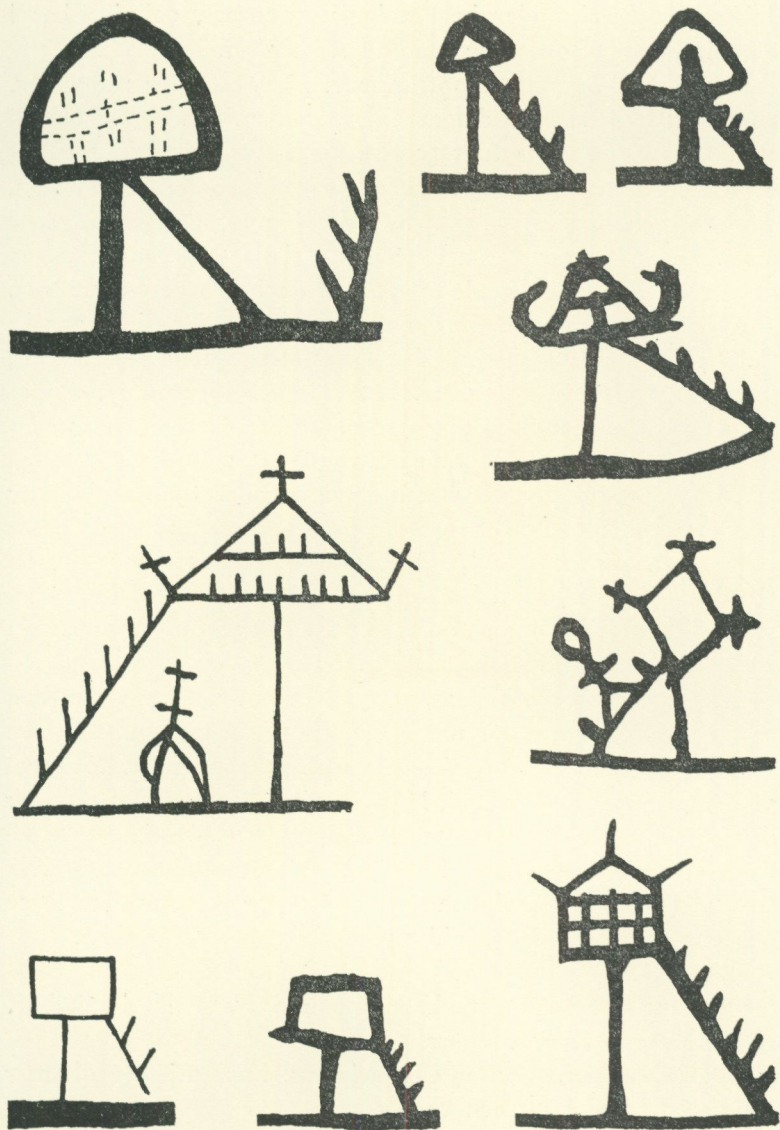
Bild 2. Njalla-figurer från lapptrummor. Kalkeringar av författaren.

boden på en hög stolpe och den mot denna lutade stegen, en stock med uthuggna fotsteg, äro ej att misstaga sig på. Även en del intressanta variationer framträda tydligt. Man kan rent av spåra en utvecklingslinje från en primitivare njalla-form med kupigt tak via en form med koniskt tak eller sadeltak, vilande direkt på golvet, fram till den sedermera vanliga husliknande formen med sadeltak över en vertikal vägg.

En intressant detalj hos dessa figurer är stegens placering. I de flesta fall står den lutad mot bodens nedre kant, förut-sättande en lucka på väggen, men på en del figurer, vanligen av en primitivare njalla-typ, är den upprest under golvet eller lutad mot stolpen, vilket tyder på att luckan varit anbringad i golvet. En sådan njalla-variant är även, i synnerhet i södra

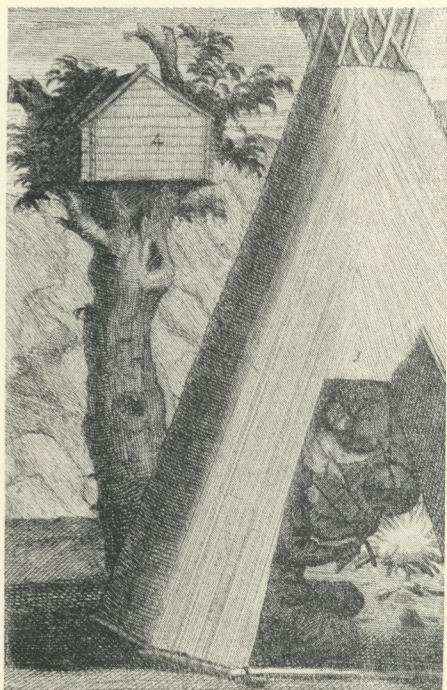
Bild 4. Njalla i en stympad  
trädkrona. Efter Motraye  
1723.

Till dessa äldre upplysningar om njalla ha sällan senare författare något nytt att meddela. Njalla uppträder rätt ofta i rese-skildringar och kompilatoriska lapplandsbeskrivningar men i allmänhet blott med samma gamla bekanta uppgifter. Av intresse är emellertid bl. a. ett av Motraye 1723 publicerat kopparstick, bild 4, visande en njalla i en stympad trädkrona, något som antyder dess sannolika morfologiska ursprung. Och målerisk är framför allt en av von Hogguers litografier med en njalla på en måhända alltför kraftigt tilltagen stolpe, bild 5, härrörande från författarens resa i Lappland 1828. Som text till denna tavla kan man citera Petrus Laestadius samtida beskrivning, vilken liksom tavlan får lokaliseras till Arjeplog: »På sitt höst-ställe har Lappen ett Stabur (njalla), det vill säga en mycket liten bod, ihopslagen af bräder och uppförd högt upp i luften öfverst upp i en grof spira eller bjelke, hvars nedra ända är nedgräfd i jorden, hvarifrån spiran reser sig upp verticalt och bär i toppen ofvan-nämnda bod. Denna inrättning är för filfrasens skull, som eljest plägar vara ett stort skadedjur på bodar, som stå i ödemarken. Med sin styrka och sina skarpa tänder rifver han och biter sönder tak och dörr på vanliga bodar samt tränger in och förtär allt, som är af kött, och gör äfven skada på annat, i det han tager och drar bort eller förstör det. Uppför den enstaka stående spiran

Även i Jukkasjärvi är njalla känd om och sällsynt. Härifrån torde Motrayes njalla i en stympad trädkrona härröra sig, och i Svenska turistföreningens årsskrift 1913 finnes en fotografi av en njalla på ett pelarlikt, enligt uppgift tre manslängder högt klippblock, beläget vid en liten sjö, Kuhpus- eller Koppasjauratsch, c:a 7 km. öster om Rautasjaure. I Karesuando socken

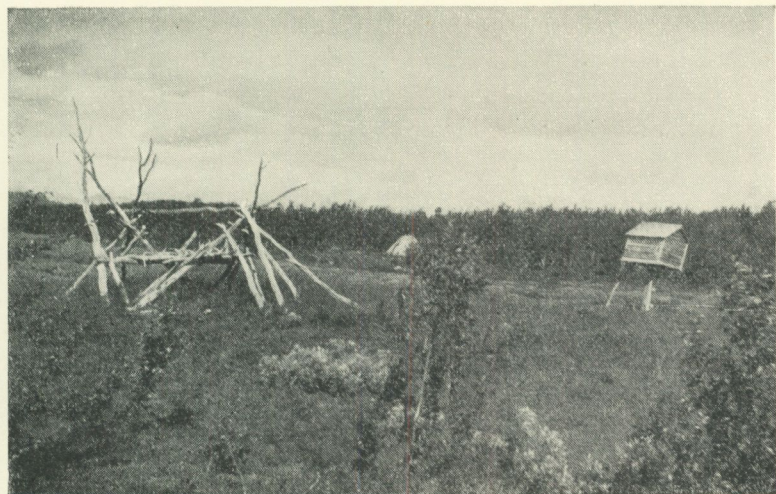
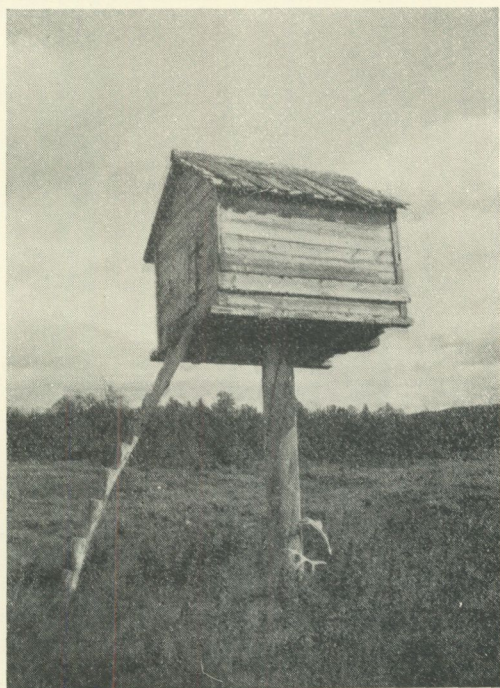
Bild 6—7. Gammalt höst-  
viste med njalla i övre  
björkregionen. Ranbyns  
Jokkegaske, Guvertfjället,  
Sorsole socken. Foto E.  
Manker 1935.

Stolpen består i samtliga fall av en avbarkad, vanligen även omsorgsfullt rundskrädd furustock. I Ranbyns Jokkegaske, på Guvertfjället, är den starkt »solvind», växt motsols, vilket av rent praktiska skäl anses vara idealet för en njalla-stolpe, bild 7; det solvinda virket är mer tjärhaltigt och följaktligen motståndskraftigare för röta än vanligt rätvuxet virke. Stolpen är nedstucken i marken cirka en meter och fastkilad med sten. Enligt uppgift tjärades den alltid, innan den sattes i jorden. Bjälktimret är i allmänhet välskrätt och väggbräderna såväl som golvtilljorna huggna. Den nyare väggbeklädnaden består dock vanligen av sågade bräder, forslade nerifrån byarna.

sålunda endast ett par brädlappar utanpå den gamla brädväggen samt luckans gångjärn och hasp spikade; de vertikala rader av prickar uppför väggen, som ses på bild 7, äro sålunda icke spikhuvuden utan tränaglar. Vid alla nyare reparationer har man däremot självfallet använt spik.

Den gamla njalla-stegen, en trädstam med uthuggna fotsteg, bild 7 och 8, har man mestadels bibehållit. Ofta är den upptill klykformigt förgrenad, så att den står säkrare och ej vrides runt, när man stiger uppför den. Vid en och annan njalla finner man dock även en modernare stege med påspikade stegträn.

Ingen njalla vid de av mig besökta vistena står på en rotfast stam — av det naturliga skälet, att ett tillräckligt kraftigt träd saknas. Höst- och vårvistena ligga nämligen i regel i övre björkregionen eller på gränsen till den kala fjällheden, bild 6. Såväl

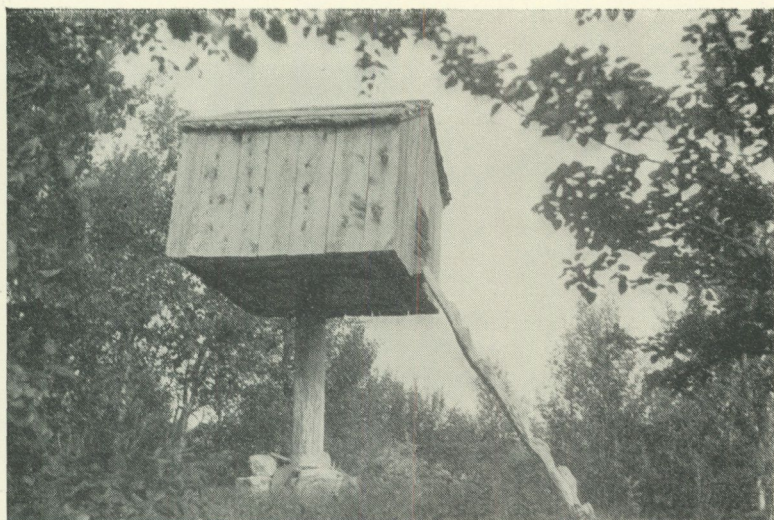
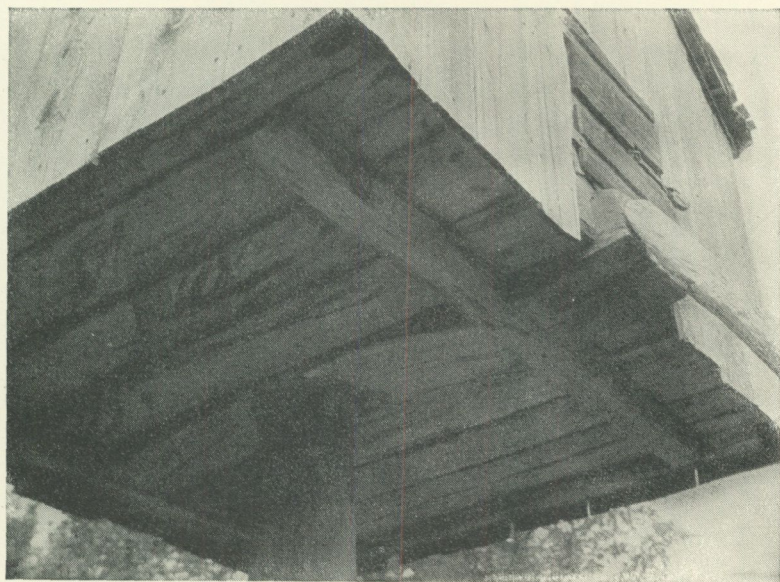
Bild 8—9. Njalla i Nuolpen (Ranbyn), Ammarfjället, Sorsele socken. Nedre bilden visar bjälklaget och golvet. Foto E. Manker 1935.

I samtliga exemplar består bjälklaget av en på längden anbringad kraftig huvudbjälke, i vars mitt stolpen är intappad, och två tvärbjälkar, vilka icke äro lagda ovanpå huvudbjälken utan laxade i denna från undersidan, bild 9. På detta bjälklag är den fyrkantiga, nästan kvadratiska sadeltaksbyggnaden uppförd enligt en tämligen enahanda princip. Golvtilljorna vila på tvärbjälkarna, parallellt med huvudbjälken, och ett enkelt resvirke i form av en stolpe i vardera hörnet uppbär taket och binder väggarna. De senare bestå i regel av horisontalt på kant lagda bräder, ofta infällda och tappade i hörnstolparna. Taket utgöres av näver i flerdubbla lag över läktor; näverstyckena hållas sammanpressade av några ovanpå glest lagda bräder eller kavlar. Luckan är i allmänhet anbringad på ena gaveln och stegen lutad mot huvudbjälkens något utskjutande ände nedanför, bild 7 och 8; i ett och annat fall sitter dock luckan på ena sidan, och enligt traditionen har man förr haft den i golvet (jämför sid. 128). Förändringar i dessa avseenden ha stundom ägt rum vid reparationer i senare tid. Sålunda flyttade man luckan från gaveln till ena sidoväggen på den njalla, som står vid Stuurjuobbo, då den härom året blåst omkull och åter restes, varvid den försågs med ny väggbeklädnad. Och exemplaret i Nuolpen, bild 8—9, samt ett av de båda i Granbyns Jokkegaske ha försetts med ny stående brädvägg i stället för den gamla liggande.

Paulaharju har även bland skolterna i Petsamo iakttagit en enbent lave med samma bjälkkonstruktion, bild 15, som i njalla-typen från Sorsele (jämför bild 9). Den enda skillnaden är, att stolpen och huvudbjälken här äro infällda i varandra i sidled, under det att hos nämnda njalla stolpen är tappad i bjälken underifrån; de båda tvärbjälkarna äro däremot infällda i huvudbjälken på exakt samma sätt.

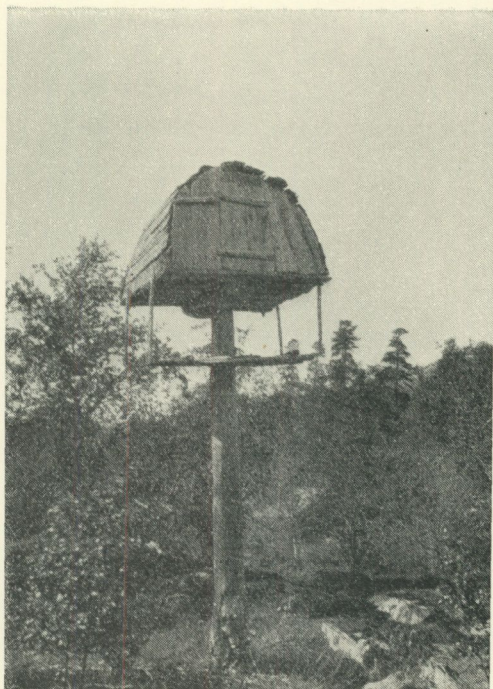
Bild 10. Njalla med valvformigt tak. Skitnjanjarka vid Alemusjaure, Jokkmokk socken. Foto Gustaf Hallström 1922.

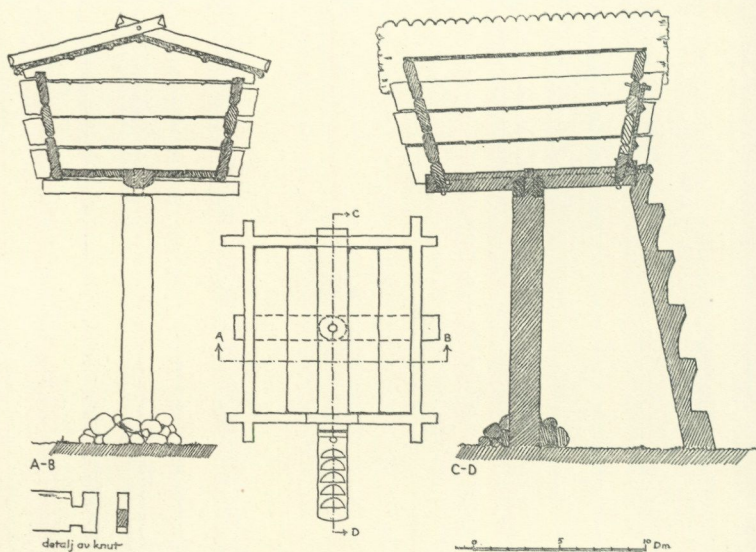
Bild 11. Nordiska museets njalla på Skansen (samma som bild 12). Uppmätning av E. Edberg.

Från Gällivare har Nordiska museet hämtat sin njalla, uppställd på Skansen 1891, bild 11 och 12. Denna är avsevärt mindre och av annan typ än de från Sorsele beskrivna exemplaren. Den totala höjden är c:a 250 cm, varav stolpen — en rotfast

furustam — 150 cm och själva boden över åsen 100 cm; långväggens höjd är c:a 70 cm. Väggarna äro utåtlutande — som på de norrländska ladorna — och giva följande horisontala yttre dimensioner: längd 135—165 cm, bredd 115—135 cm; de motsvarande inre måtten, angivande rummets storlek, äro 100—130 resp. 90—105 cm. Bjälklagets konstruktion skiljer sig från sorseletypens huvudsakligen därigenom, att den bärande huvudbjälken anbringats på tvären. Allt virke — bjälkar, golvtillor och väggtimmer — är av furu och arbetat med yxa och kniv. Egentligt resvirke saknas; väggarna äro knuttimrade. Medels infällningar, tappar och tränaglar är byggnaden i dess helhet sammanhållen. I väggarna har man åstadkommit lufthål i form av skurna hak utmed springorna mellan timmerlagen. Taket är täckt med näver, och på näverlagret vilar ett lag parallella kavlar, trädskorsvis på en stång över åsen. Luckan slutligen är anbringad på ena gaveln och går på tappar.

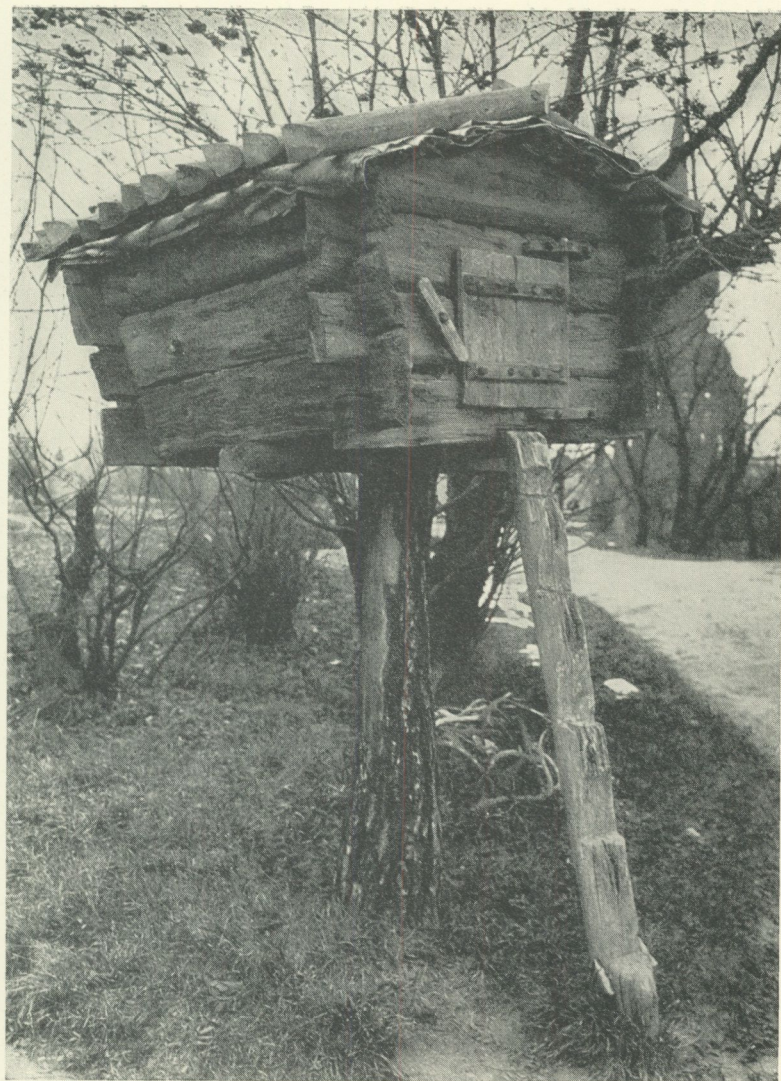
Bild 12. Njalla från Gällivare socken, samma som bild 11. Uppförd på Skansen 1891.

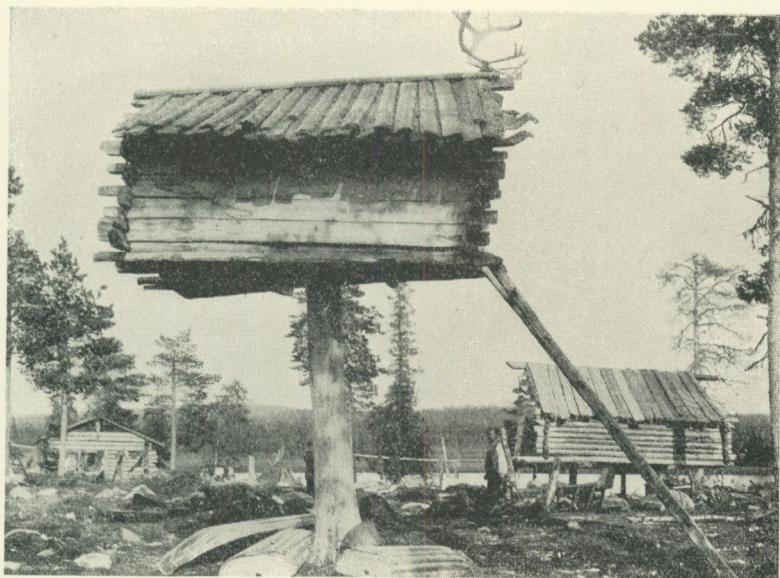
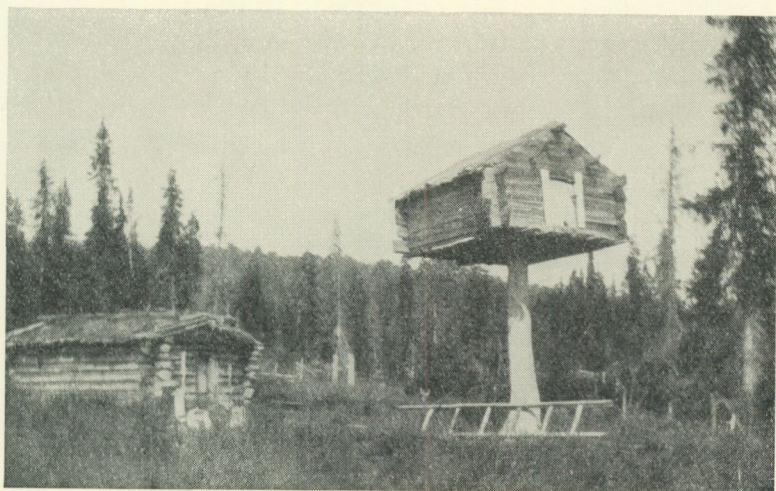
Bild 13. »Njolla» vid Nuortijärvi, Kola lappmark. Foto G. Hallström 1908.

Bild 14. »Njolla» vid Nuortijärvi, Kola lappmark. Foto Samuli Paulaharju 1914.

resa 1914, och bland skolterna ända upp till Nuortijärvi i Kola lappmark, där den kallas njolla, säger han sig ha sett »flere tiotal». Här har även Hallström träffat på den. Både till typ och konstruktion är njalla här i lapparnas nordöstra hörn i stort sett likadan, bild 13 och 14, som söderut i de svenska lappmarkerna.

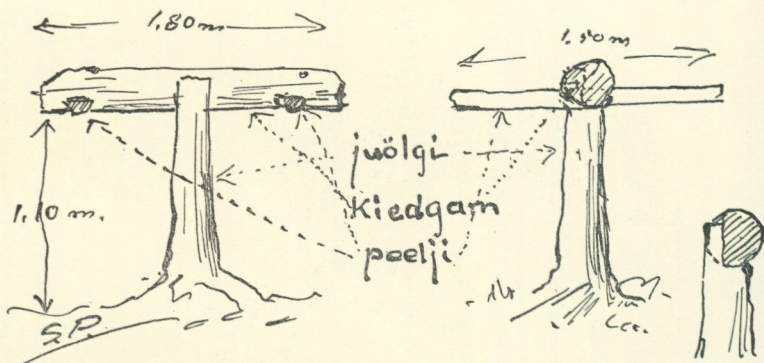
Bild 15. Skoltisk lave vid Tsotskpieljäyri, Petsamo. Skiss av Samuli Paulaharju.

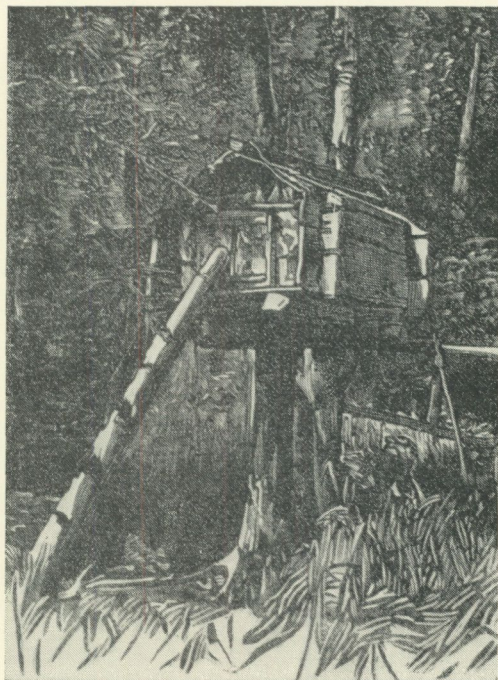
Bild 16. Njalla-liknande  
visthus på en vogulisk  
kultplats vid Sygva  
(biflod till Ob). Efter  
Karjalainen 1918.

Geografiskt kan man följa njalla ännu längre. Fullständigt liknande byggnader på en stolpe påträffas nämligen i Sibirien, t. ex. hos vogulerna, bild 16, och ostjakerna. Men en närmare utredning därom skulle sträcka sig vida utöver ramen för denna lilla framställning, varför jag får nöja mig med att blott påpeka dessa relationer österut.
